마포-도연(3)-388(옹벽)

•서울시 마포구 창전동 3-230	•옹벽(H:3.5m, L:89m) ▸자체관리대상 시설물

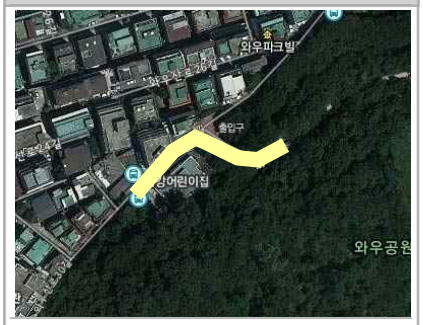
- 해당 구조물은 상부건물 부지를 따라 휘어진 형태이며, 중앙부 구간은 2중옹벽으로 구성되고, 구조물 상단에 높이 약 1m의 벽돌담장(울타리)가 설치되어 있음
- 구조물 전면부의 마모 및 침식이 약간 심한 상태이고, 수 개의 균열이 관찰되나 미미한 수준이고, 일부 균열 사이로 백태가 관찰됨
- 구조물 내에 파손 및 박락, 박리등 다양한 위험요소가 관찰되나 소규모임
- 구조물 내부에 배수공이 설치된 상태로 배출구 내부에 조립토가 섞여 배수된 흔적이 관찰됨

백 태	박 리	배 수 공
•균열사이로 백태가 관찰됨	•소규모 박리가 관찰됨	•조립토 배수 흔적이 관찰됨

- 구조물 내에 균열 및 파손동의 위험요소가 관찰되나 소규모이며, 변위등의 심각한 위험요소가 관찰되지 않고, 상재하중이 크지 않아 구조물의 위험성이 높지 않은 것으로 판단됨
- 구조적 안정성이 양호한 것으로 판단되어 B등급으로 산정하였으며, 주의깊은 관찰이 요구됨
