마포-도연(4)-1091

•서울시 마포구 중동 36-27	•옹벽(H:63m, L:2.8m) ► 자체관리 시설물

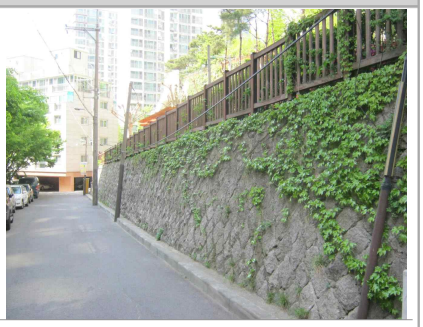
- 해당 구조물은 석축 옹벽으로 최대높이 2.8m, 총연장 63m인 자체관리대상 시설물에 해당함
- 상부는 아파트 부지내 공원이 위치하고 하부는 일방통행로(월드컵북로38나길)가 위치함

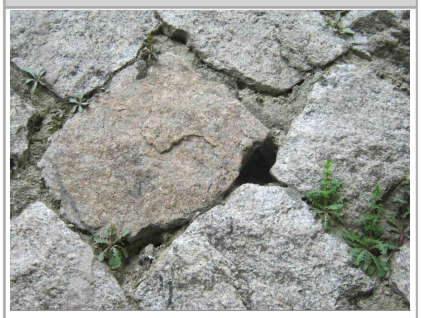
균열	파손	몰탈유실

- 평탄한 지형을 보이며 구조물 높이는 일정함
- 석축 특성상 균열이 관찰되나 길지 않고 백태가 없음
- 구조물의 마모상태는 다소 진행되었으며 일부구간 몰탈유실로 인한 파손, 박락이 관찰됨
- 일부구간 몰탈유실로 인해 배면토가 노출되나 규모작음

• 구조물내 균열	• 구조물내 파손	• 구조물내 몰탈유실

- 구조물내 변위가 관찰되지 않고 위험요소의 규모가 크지 않아 붕괴위험성 높지 않음
- 구조물의 규모가 작고 상재하중이 크지않아 위험성 높지않음
- 구조적 안정성이 양호한 것으로 판단되어 B등급으로 산정하였으며, 정기적인 관리와 관찰이 요구됨
