마포-주택-081(비탈면)

•서울시 마포구 염리동 8-9~8-10	•비탈면(H:5.0m, L:14.5m, 방향/경사:355/80°) ► 급경사지

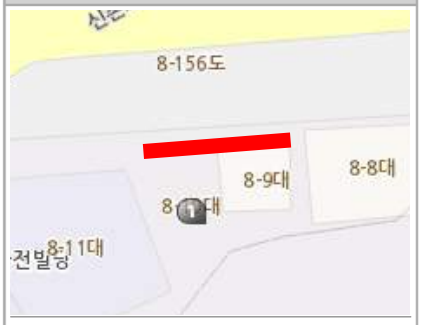
위 치	시 설 물

- 해당 비탈면은 암반 비탈면으로 높이 5.0m, 연장, 14.5m 경사 80°로 구성되어 급경사지에 해당함
- 해당 비탈면의 상부에는 철거된 건물의 폐구조물이 있고, 하부에는 인도와 신촌로(8차선)가 위치함

- 비탈면의 상단에는 높이 1.5m의 울타리가 설치되어 있고, 전면에는 셔터가 설치된 상태임
- 비탈면의 좌측 및 하부는 기반암인 편마암의 풍화암으로 이루어져 있으며, 하단 일부에는 기존 벽돌 옹벽이 있고, 이는 노후되고 심하게 파손된 상태임
- 올해 겨울(2013년)에 발생한 낙석이 다량 관찰되며, 보수 및 보강 대책이 필요할 것으로 판단됨

- 비탈면의 하단 일부에는 기존 벽돌 옹벽이 있고 이는 노후되고 심하게 파손된 상태이며, 전면에는 임시로 설치된 셔터가 낙석방지 시설물의 역할을 하고 있음
- 하부에 다량의 낙석이 발생해 있고 폐구조물 등 시설물의 상태가 불량한 상태로, 비탈면의 전반적인 정비와 낙석방지 시설물이 필요한 C등급으로 산정

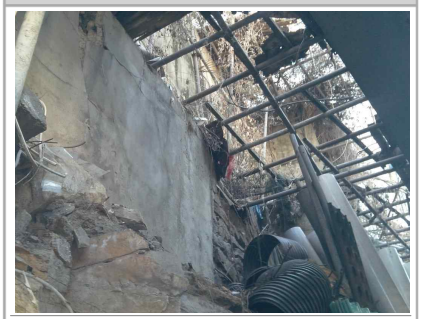
하단 기존 벽돌 옹벽	하부 암반	낙 석

•노후되고 심하게 파손된 벽돌 옹벽	•하부에 노출된 기반암	•일부 구간 적치된 낙석
