마포-주택-082(비탈면)

•서울시 마포구 상수동 353-9	•비탈면(H:4.0m, L:7.0m, 방향/경사:180/45°) ► 급경사지

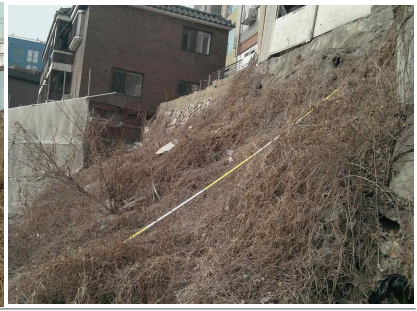
위 치	시 설 물

- 해당 비탈면은 토사 비탈면으로 높이 4.0m, 연장, 7.0m 경사 45°로 구성되어 급경사지에 해당함
- 해당 비탈면의 상부에는 주택이 있고, 하부에는 파손이 심한 석축이 위치함

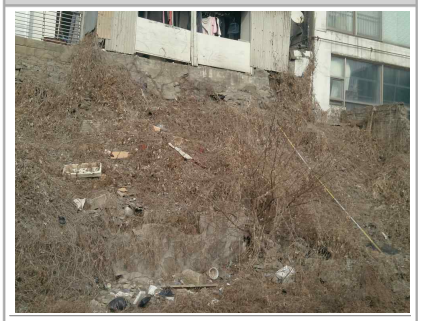
상 부	하부 석축	비탈면 상태

- 상단 우측부 구조물은 유실된 상태이며, 하부에는 높이 1m의 석축이 있으나 좌측 일부를 제외하고는 전부 파손되어 유실된 상태임
- 비탈면내 배수시설이 전무한 상태이고 잡초 및 잡목 등이 관찰되며, 일부 구간에 쓰레기가 투기되어 있음
- 비교적 높이가 낮은 비탈면이나, 전반적인 비탈면의 안정성이 불량한 상태임

•몰탈 파손에 의한 배면토 노출	•하부 좌측에 일부 남아 있는 석축	•버려진 폐슬라브 및 쓰레기

- 비탈면 하부의 석축은 심하게 파손되어 유실된 상태 상태이며, 상부 우측의 건물 기초 부분은 일부 몰탈유실로 인해 배면토가 노출되어 있는 상태임
- 비교적 높이가 낮은 비탈면이나, 토사비탈면으로 전반적인 비탈면의 안정성이 불량하고, 표면유실 방지 시설물이 필요한 C등급으로 산정
