마포-주택-258(비탈면)

1 위치 및 시설물 종류

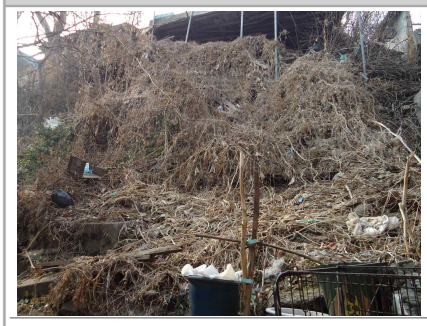
•서울시 마포구 합정동 81-23	•비탈면(H:7.0m, L:13.0m, 방향/경사:110~130/37~45°) ► 급경사지

- 해당 비탈면은 혼합 비탈면으로 높이 7.0m, 연장, 13.0m 경사 40°로 구성되어 급경사지에 해당함
- 해당 비탈면은 양지주택의 측면에 위치한 비탈면으로, 상부에 부지 활용을 위해 설치해 놓은 가시설물이 있고, 하부에 높이 1.7m의 계단식 옹벽이 시공되어 있으며, 0.8m 이격되어 건물이 위치함

- 비탈면 하부 좌측부는 토사유실을 막기 위해 비닐로 덮혀 있으며, 우측부의 계단식 옹벽은 무너진 상태이고, 양측 부지 경계부에 벽돌 옹벽이 설치되어 있음
- 비탈면 전면부에 잡초 및 쓰레기가 방치된 상태이고, 상부 좌측부에 노두가 관찰되며, 사면 중간부에 표층이 유실된 구간이 관찰되어 구조적 안정성이 높지 않은 것으로 판단됨

좌측 하부	노 두	표토유실
•표토유실을 막기 위한 임시 비닐	•상부 좌측부에 관찰되는 노두	•중간 부분에 발생한 표토유실부

- 비탈면의 양측 부지 경계부에 벽돌 옹벽이 설치되어 있으나, 우측부의 계단식 옹벽은 무너진 상태이고 대체적으로 시설물의 상태는 불량함
- 혼합비탈면으로 일부 구간 표토유실이 발생한 상태로, 전반적인 정비와 표토유실 방지 시설물이 요구되며, 호우시 주의 깊은 점검이 필요한 C등급으로 산정
