마포-주택-260-1(옹벽)

•서울시 마포구 도화동 293-28	•옹벽(H:2.0m, L:11.0m) ► 자체관리대상 시설물

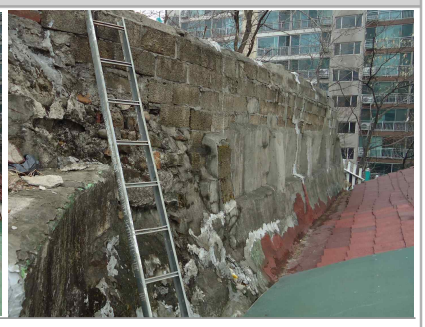
- 해당 구조물은 조적식 벽돌 옹벽으로 높이 2.0m, 연장 11.0m인 자체관리대상 시설물에 해당함
- 해당 구조물의 상부에는 공터가 있고, 하부는 주택의 지붕과 바로 연결됨

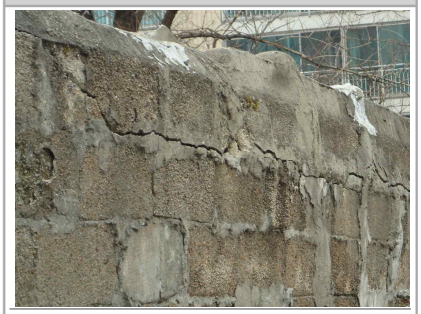
- 해당 옹벽은 상당히 노후화된 시설물로 전반적으로 균열과 파손이 관찰되며, 심한 마모 및 침식 상태임
- 옹벽의 전면부의 우측모서리 부분이 심하게 파손되었으며, 토사가 노출된 상태로 집중호우 시 토사유실이 우려됨
- 일부 균열 및 파손 발생 구간에는 몰탈로 보수한 흔적이 관찰됨

파 손	균 열	보 수

•파손되어 배면의 토사가 노출됨	•블럭 사이에 수평 균열 발생	•균열 발생 구간 몰탈 보수
