마포-주택(3)-122(옹벽)

•서울시 마포구 신공덕동 157	•옹벽(H:15m, L:129m) ►급경사지대상 시설물

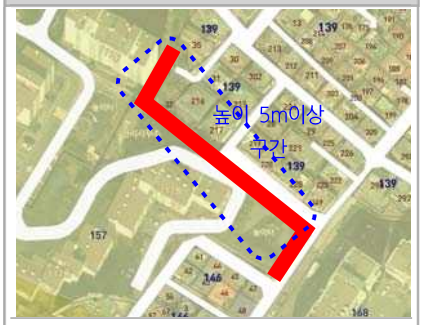
- 해당 구조물은 아파트 단지를 따라 휘어진 형태를 보이고, 구조물 상단에 높이 약 1.5m의 울타리가 설치되어 있음
- 구조물 내 일부구간에 균열이 관찰되나 규모가 미미하고, 일부 균열 사이에는 백태가 관찰됨
- 구조물 내부에 배수공이 설치된 상태로 배출구 내부에 조립토가 섞여 배수된 흔적이 관찰됨

상 단 구 조 물	백 태	배 수 공
•상단에 울타리가 설치됨	•소규모 백태가 관찰됨	•조립토 배수 흔적이 관찰됨

- 구조물내 균열 및 백태가 관찰되나 미미한 정도이고, 변위등의 다른 위험요소가 관찰되지 않아 구조물의 위험성이 높지 않은 것으로 판단됨
- 구조적 안정성이 양호한 것으로 판단되어 B등급으로 산정하였으나 구조물의 규모가 크고 예상피해도가 크므로 주의깊은 관찰이 요구됨
