마포-주택(3)-123(옹벽)

•서울시 마포구 염리동 519	•옹벽(H:10m, L:62m) ▸급경사지대상 시설물

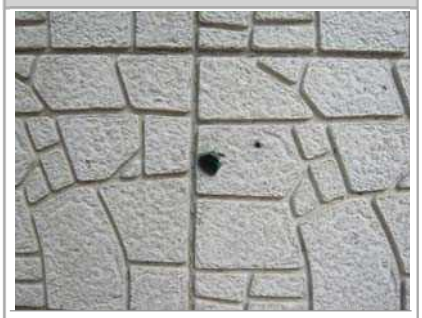
상 단 구 조 물	백 태	배 수 공

- 해당 구조물은 단지 형태를 따라 휘어진 옹벽으로 상단에 높이 약 1m의 울타리와 높이 약 1m의 벽돌담장이 계단 형태으로 설치되어 있음
- 구조물 내에 소규모 균열이 관찰되고, 일부 균열사이로 백태가 관찰됨
- 구조물 내부에 배수공이 설치된 상태로 배출구 내부에 조립토가 섞여 배수된 흔적이 관찰됨

•상단에 벽돌담장이 설치됨	•균열사이로 백태가 관찰됨	•조립토 배수 흔적이 관찰됨

붕 괴 위 험 성											사회적영향도(점수)	보정(점수)	점수합산/등급
침하(cm)	수평변위(cm)	세굴	파손/손상(mm)	균열(mm)	마모/침식	박리(mm)	박락/층분리(mm)	철근노출(%)	백태	배출구			
0~2	0~2	미발생	0	0.11~0.2	경미함	0	0~10	0	유	조립토 배수흔적	25	-10	37(B)

- 구조물 내에 파손 및 변위등의 다른 위험요소가 관찰되지 않아 구조물의 위험성이 높지 않은 것으로 판단되
- 구조적 안정성이 양호한 것으로 판단되어 B등급으로 산정하였으나 구조물의 규모가 커서 주의깊은 관찰이 필요함
