마포-주택(3)-278(옹벽)

•서울시 마포구 서강동 42-6	•옹벽(H:2.7m, L:59m) ▸자체관리대상 시설물

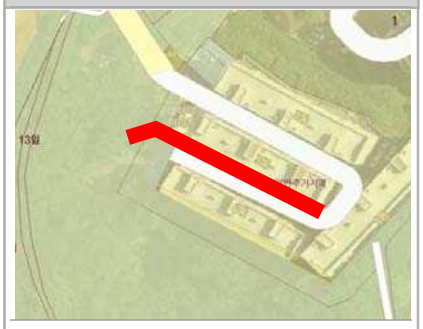
- 해당 구조물은 좌에서 우로 갈수록 지형은 높아지고 구조물의 높이는 낮아지는 형태를 보이며, 구조물 상단에 높이 약 1m의 울타리가 설치되어 있음
- 구조물 전면부의 마모 및 침식이 경미한 상태이고, 수 개의 균열이 관찰되나 미미한 수준임
- 일부 견칫돌 사이에 몰탈이 유실되어 파손 및 박락이 관찰되나 대부분 양호한 상태임
- 구조물 내부에 배수공이 설치된 상태로 배출구 내부에 조립토가 섞여 배수된 흔적이 관찰됨

상 단 구 조 물	몰 탈 유 실	배 수 공
•상단에 울타리가 설치됨	•몰탈유실 및 파손이 관찰됨	•조립토 배수 흔적이 관찰됨

- 구조물 내에 균열 및 파손, 몰탈유실이 관찰되나 규모가 크지 않고, 변위등의 다른 위험요소가 관찰되지 않아 구조물의 위험성이 높지 않은 것으로 판단됨
- 구조적 안정성이 양호한 것으로 판단되어 B등급으로 산정하였으며, 정기적인 관리 및 관찰이 요구됨
