마포-주택(4)-054(옹벽)

•서울시 마포구 노고산동 산2-2	•옹벽(H:2.5m, L:33m) ►자체관리대상 시설물

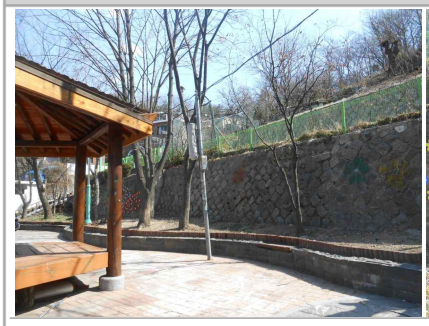
- 해당 구조물은 찰쌓기 형식의 석축으로 최대높이 2.5m, 총 연장 33m인 자체관리대상 시설물에 해당함
- 해당 구조물 상부는 체육시설물이 위치하고, 하부에는 체육시설물과 인도가 위치함

- 구조물 상단에는 높이 약 1m정도의 울타리가 설치되어 있음
- 좌측 일부구간은 콘크리트 옹벽이 시공되어 있으며, 마모 및 침식이 약간심한 상태로 노후된 옹벽이나 큰 이상징후는 관찰되지 않음
- 석축 전면부 일부구간에 몰탈유실이 관찰됨
