마포-주택(4)-055(옹벽)

•서울시 마포구 상수동 160-89	•옹벽(H:4.2m, L:36m) ▸자체관리대상 시설물

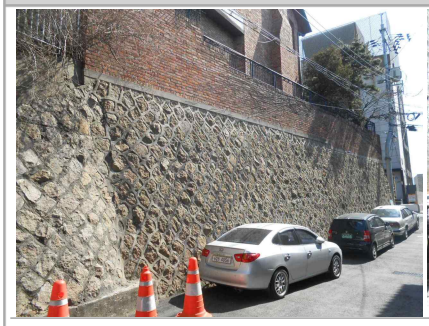
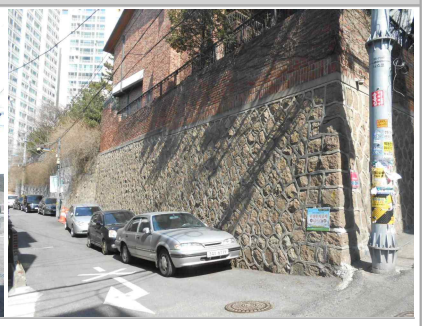
- 구조물 상단에는 높이 약 1.2정도의 벽돌담장이 시공되어 있음
- 구조물 전면부의 마모 및 침식이 경미한 상태이고, 상단부에 미세한 균열이 관찰되고, 전면 일부구간에 몰탈유실이 관찰됨
- 구조물 내부에 배수공이 설치된 상태로 배출구 내부에 조립토가 섞여 배수된 흔적이 관찰됨

전 면 부	균 열	배 수 공
•마모 및 침식이 경미한 상태임	•상단부에 미세한 균열이 관찰됨	•조립토 배수흔적이 관찰됨

- 구조물 내에 균열 및 몰탈유실이 관찰되나 소규모이고, 파손 및 변위등의 다른 위험요소가 관찰되지 않아 구조물의 위험성이 높지 않은 것으로 판단됨
- 구조적 안정성이 양호한 것으로 판단되어 B등급으로 산정하였으며, 정기적인 관리와 관찰이 요구됨
