從事木作工程發生跌倒災害致死重大職業災害

(109) 1090020409

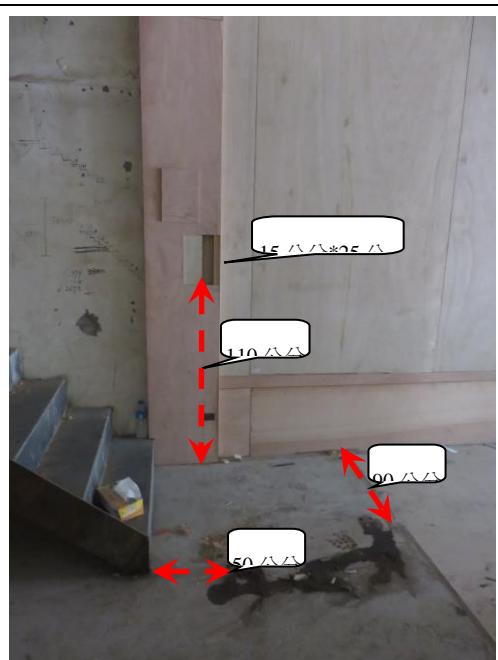
(一)直接原因：罹災者高○○跌倒，又未戴用適當安全帽，致其頭部外傷、顱內出血不治死亡。

說明	罹災者高○○跌倒在西北側樓梯前，致頭部外傷、顱內出血，經送醫急救不治死亡。
----	---------------------------------------

說明	罹災者高○○當日下午施作西北側樓梯旁柱子開孔封板，其血跡距樓梯約 50 公分，距牆壁約 90 公分；另柱子開孔尺寸約為 15 公分*25 公分，距地高度約 110 公分。
----	---

- (一) 雇主對於對於進入營繕工程工作場所作業人員，應提供適當安全帽，並使其正確戴用。(營造安全衛生設施標準第11-1條暨職業安全衛生法第6條第1項第5款)
- (二) 應置營造業丙種職業安全衛生業務主管1名。(職業安全衛生管理辦法第3條暨職業安全衛生法第23條第1項)
- (三)雇主應依其事業單位之規模、性質，訂定職業安全衛生管理計畫，要求各級主管及負責指揮、監督之有關人員執行。(職業安全衛生管理辦法第12條之1暨職業安全衛生法第23條第1項)
- (四)雇主應訂定自動檢查計畫，實施自動檢查。(職業安全衛生管理辦法第79條暨職業安全衛生法第23條第1項)
- (五)雇主對新僱勞工或在職勞工於變更工作前，應使其接受適於各該工作必要之一般安全衛生教育訓練。(職業安全衛生教育訓練規則第16條第1項暨職業安全衛生法第32條第1項)
- (六)雇主應依職業安全衛生法及有關規定會同勞工代表訂定適合需要之安全

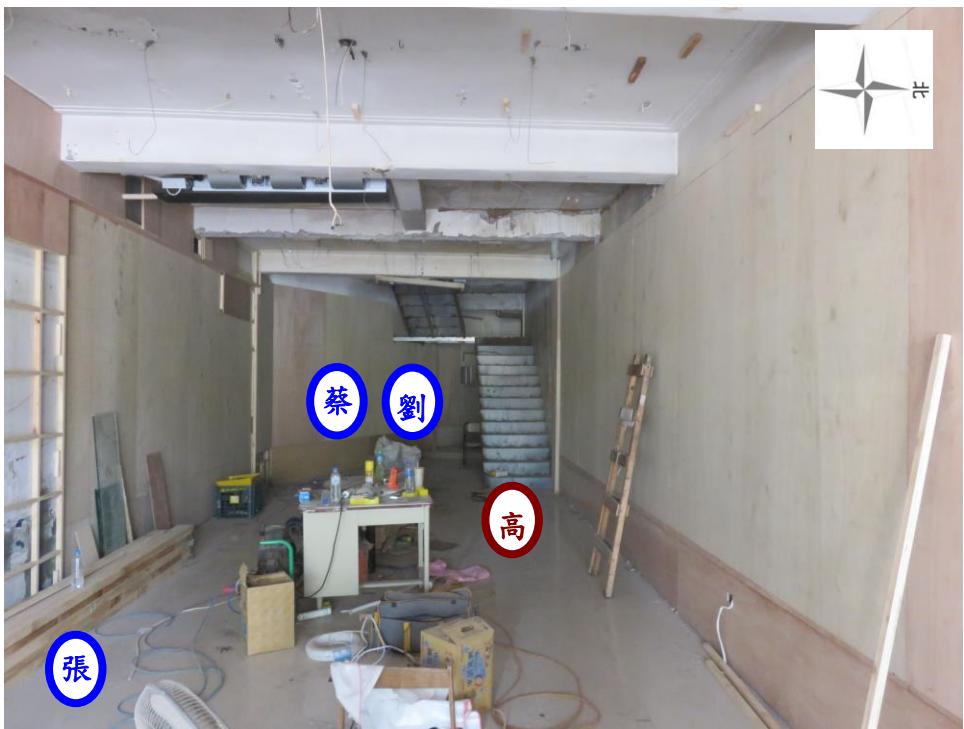
說明 災害發生地點方位，及當日共同作業勞工相對位置示意圖。
