# 從事病房清潔作業發生被撞致死重大職業災害

(114)1140010599

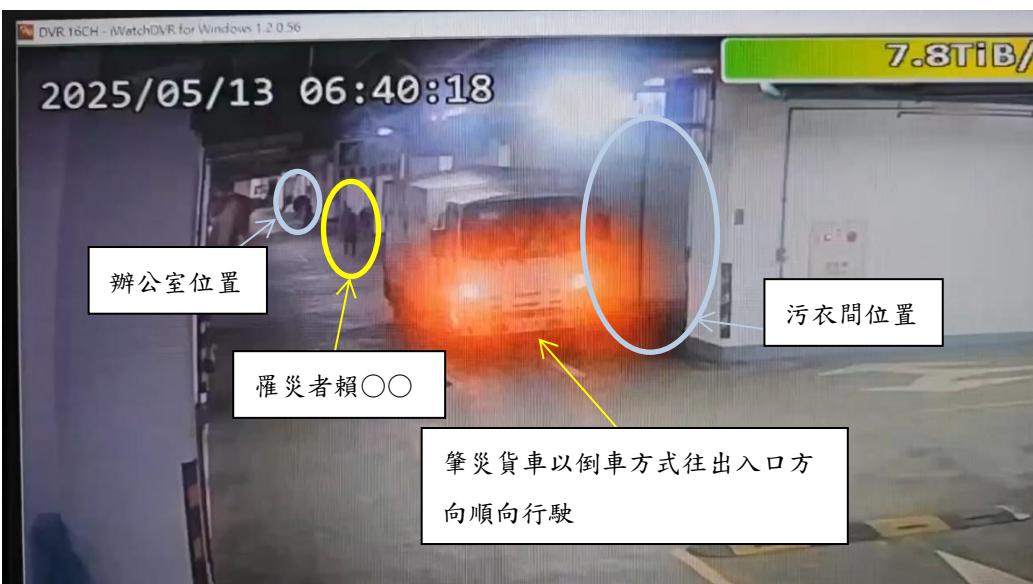
現場示意圖或照片：

(一)直接原因：罹災者賴○○遭承攬人2○○實業有限公司所僱勞工陳○○駕駛貨車倒車撞擊，造成頭胸頸部鈍挫傷致創傷性顱腦損傷合併顱骨骨折傷重不治死亡。

(1)對於工作場所之人行道及車行道，未儘量避免交叉。

(2)對於勞工於有車輛出入或往來之工作場所作業時，有導致勞工遭受交通事故之虞者，除應明顯設置警戒標示外，並應置備反光背心等防護衣，使勞工確實使用。

(3)對於車輛機械之作業或移動，有撞擊工作者之虞，未置管制引導人員。

說 明	災害發生地點位於○○醫院大樓地下 2 樓停車場，114 年 5 月 13 日監視器時間 6 時 40 分許，罹災者賴○○於執行完病房清潔作業，將工作推車放置於地下 2 樓停車場之工作推車暫存區後，走向於同停車場設置之辦公室，行經途中遭○○實業有限公司所僱勞工陳○○駕駛貨車至污衣間收完需清洗之布服後倒車撞擊。

- (一)事業單位與承攬人、再承攬人分別僱用勞工共同作業時，為防止職業災害，原事業單位應採取下列必要措施：一、設置協議組織，並指定工作場所負責人，擔任指揮、監督及協調之工作。二、工作之連繫與調整。三、工作場所之巡視。(職業安全衛生法第 27 條第 1 項第 1、2、3 款)
- (二)雇主對於工作場所之人行道、車行道與鐵道，應儘量避免交叉。但設置天橋或地下道，或派專人看守，或設自動信號器者，不在此限。(職業安全衛生設施規則第 32 條暨職業安全衛生法第 6 條第 1 項)

- (三)雇主對於勞動場所作業之車輛機械，應使駕駛者或有關人員負責執行下列事項：「一、…十五、車輛機械之作業或移動，有撞擊工作者之虞時，應置管制引導人員。」(職業安全衛生設施規則第 116 條第 15 款暨職業安全衛生法第 6 條第 1 項)
- (四)雇主僱用勞工時，應依規定項目實施一般體格檢查。(勞工健康保護規則第 16 條第 1 項暨職業安全衛生法第 20 條第 1 項)。
