化学楼 305安全检查报告

实验室	化学楼 305	检查人	admin
总体风险	高	生成时间	2026-05-03 22:43
创建人	admin	隐患图片数	1

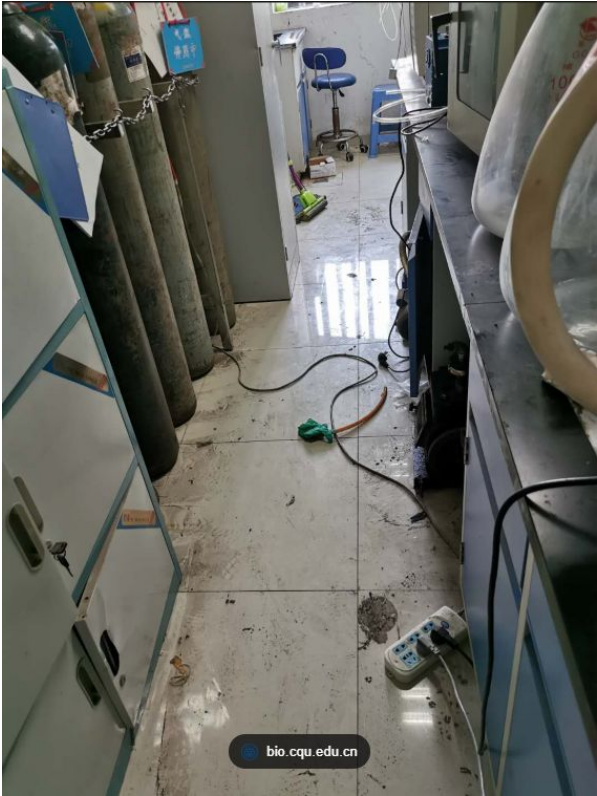
1. 化学楼 305(2026-05-03 20:40)

整体评估:实验室通道被杂物堵塞，地面有电线和污渍，存在明显的消防安全隐患。

#	隐患	类别	风险	描述	建议
1	通道堵塞	通道	高	实验室内通道被气瓶、凳子等杂物占据，严重影响紧急疏散和消防救援。	立即清理通道，确保畅通无阻，气瓶应按规定位置存放。
2	地面电线杂乱	电气	中	地面散落电线和插线板，可能造成绊倒风险，并存在电气短路或火灾隐患。	整理地面电线，使用线槽或固定装置管理线路，避免随意摆放。
3	地面污渍	其他	低	地面有明显污渍，可能因液体泄漏导致滑倒风险，影响人员安全通行。	及时清理地面污渍，查明泄漏源并修复，保持地面整洁干燥。

实验室存在明显的安全隐患,尤其是通道堵塞问题,可能在紧急情况下阻碍人员疏散或消防设备的使用,对实验室人员的生命安全构成直接威胁。电气线路管理不规范也增加了火灾风险,而地面污渍虽为低风险,但长期积累可能导致滑倒事故,影响日常操作安全。

1. 通道堵塞:实验室内物品摆放混乱,主要疏散通道被占用,严重影响应急疏散效率。
2. 地面电线杂乱:多条电线随意铺设于地面,不仅易造成绊倒事故,还可能因磨损引发短路或火灾。
3. 地面污渍:部分区域地面有明显污渍,长期未清理可能滋生细菌或导致滑倒风险增加。

1. 优先整改通道堵塞问题:立即清理通道内的杂物,确保疏散通道畅通无阻,并制定定期检查机制。
2. 中等优先处理电线杂乱问题:对地面电线进行整理,采用固定装置或线槽保护,避免因移动或磨损引发安全隐患。
3. 低优先度清洁地面污渍:安排专人定期清理地面污渍,保持实验室环境整洁,减少滑倒风险。

建议在整改完成后7日内进行复查,重点检查通道是否恢复畅通、电线是否规范整理以及地面是否清洁。同时,建议实验室管理人员建立消防安全自查制度,每月开展一次全面检查,确保隐患及时发现并解决。此外,可组织实验室人员进行消防安全培训,提高应急疏散和初期火灾扑救能力,进一步降低安全风险。
