化学楼 305安全检查报告

实验室	化学楼 305	检查人	admin
总体风险	高	生成时间	2026-05-04 11:35
创建人	admin	隐患图片数	1

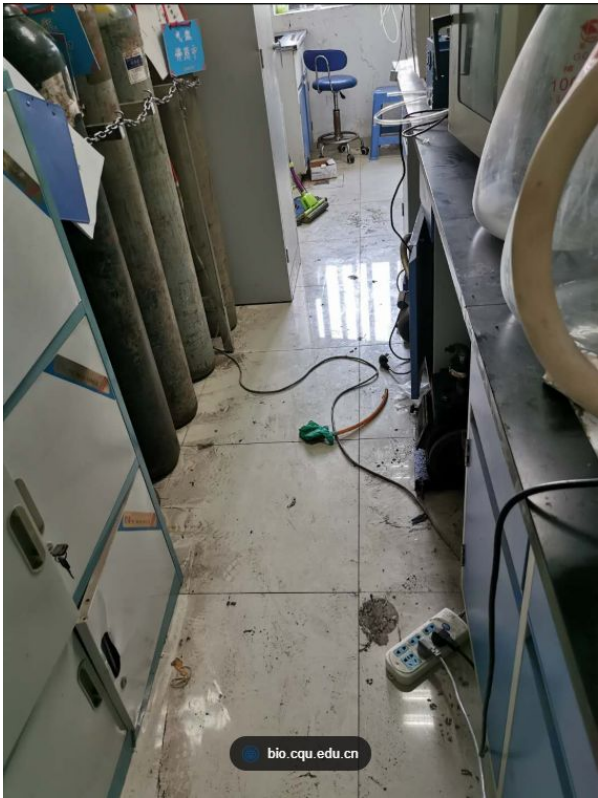
1. 化学楼 305(2026-05-03 20:40)

整体评估:实验室通道被杂物堵塞，地面有电线和污渍，存在明显的消防安全隐患。

#	隐患	类别	风险	描述	建议
1	通道堵塞	通道	高	实验室内通道被气瓶、凳子等杂物占据，严重影响紧急疏散和消防救援。	立即清理通道，确保畅通无阻，气瓶应按规定位置存放。
2	地面电线杂乱	电气	中	地面散落电线和插线板，可能造成绊倒风险，并存在电气短路或火灾隐患。	整理地面电线，使用线槽或固定装置管理线路，避免随意摆放。
3	地面污渍	其他	低	地面有明显污渍，可能因液体泄漏导致滑倒风险，影响人员安全通行。	及时清理地面污渍，查明泄漏源并修复，保持地面整洁干燥。

实验室存在明显的安全隐患,尤其是通道堵塞问题,可能在紧急情况下阻碍人员疏散或消防设备的使用,严重威胁人员安全。电气线路管理不规范也增加了火灾风险,而地面污渍虽看似轻微,但可能成为滑倒事故的诱因,间接影响应急响应效率。

通道堵塞:作为实验室的主要疏散路径,通道被杂物占据,严重影响了紧急情况下的快速疏散能力。

2. 地面电线杂乱:未按规定整理的电线不仅存在绊倒风险,还可能因磨损或短路引发火灾。

3. 地面污渍:长期积累的污渍可能导致地面湿滑,增加人员滑倒受伤的风险,同时可能影响消防设备的正常运行。

1. 优先整改通道堵塞问题:立即清理通道内的杂物,确保疏散路径畅通无阻,并定期检查以防止类似问题再次发生。

2. 中等优先级整改地面电线杂乱问题:对电线进行规范整理,采用线槽或固定装置固定电线,避免随意堆放。

3. 低优先级整改地面污渍问题:及时清理地面污渍,保持实验室环境整洁,并加强日常清洁管理。
