תאריך: 06/07/2025

חוות דעת הנדסית - בדק בית

כתובת: כתובת לדוגמא

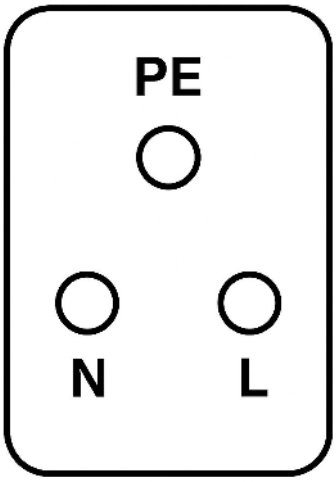
Source: T.I. 32 Part 1.1, Figure 311-1-IL

2.3 ממצא	קיים היפוך בשקע חשמל במטבח
מיקום	מטבח
המלצה	יש להחליף בין חיבורי המוליכים מאחורי השקע כך שהפאזה תהיה בצד ימין והאפס בצד שמאל
תקן	ת"י 32 חלק 1.1 (2023), סעיף IL1-311 ואיור IL-311-1 – 'מוליך ימין בשקע ייוחד למופע (L) והשמאלי למוליך האפס (N)
מחיר	150₪ (מחיר ליחידה: 150₪, כמות: 1 קומפ')

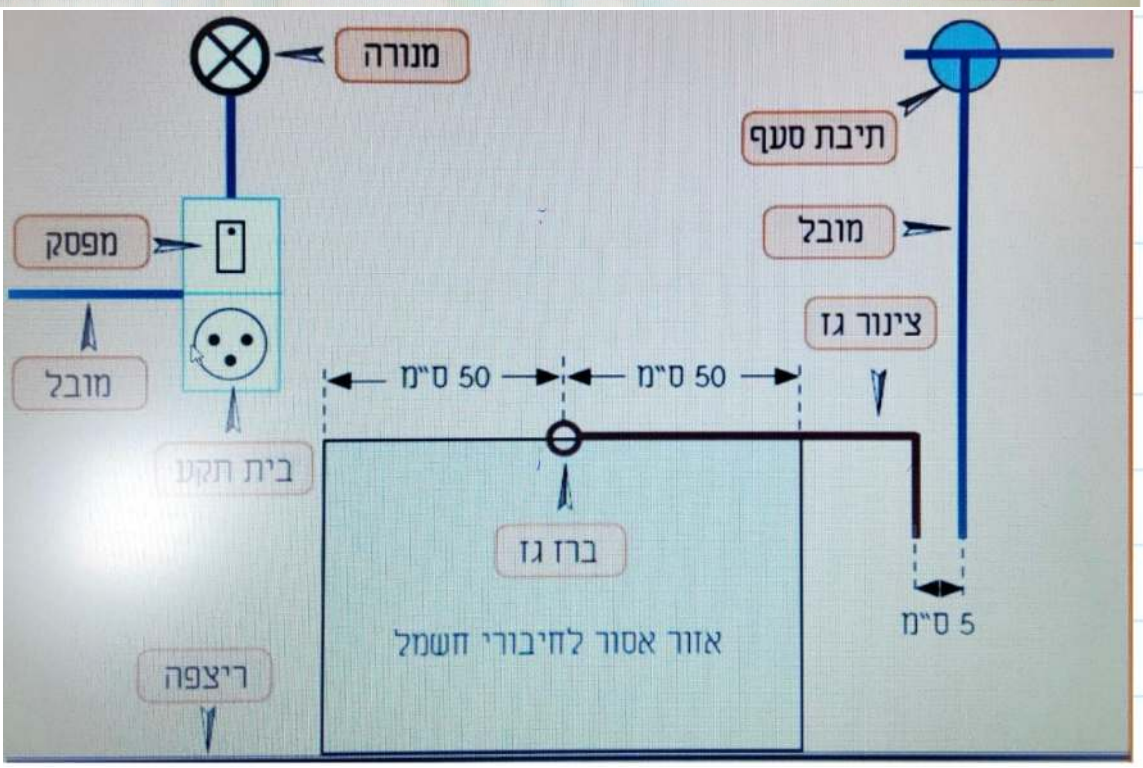
2.5 ממצא	נקודת גז קרובה לנקודת חשמל, יש לוודא שברז הגז נמצא ברום נמוך מנקודת החשמל ובמרחק של לפחות 50 ס"מ
מיקום	מטבח
הערה	עלות סעיף זה מתייחסת אך ורק במצב שקיימת בעיה ויש צורך בהזזה של נקודת חשמל או גז, אחרת אפשר להתעלם.
המלצה	לוודא מראש לפני מסירת הדירה שלא תהיה בעיה להתקנת ברז גז על פי התקן
תקן	ת"י 158 חלק 2 סעיף 5.5
מחיר	₪500 (מחיר ליחידה: ₪500, כמות: 1 קומפ')

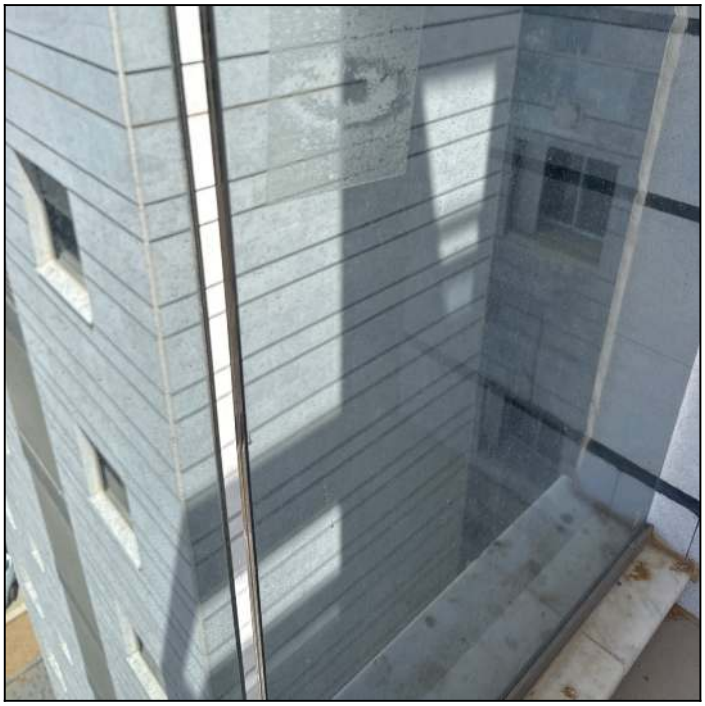
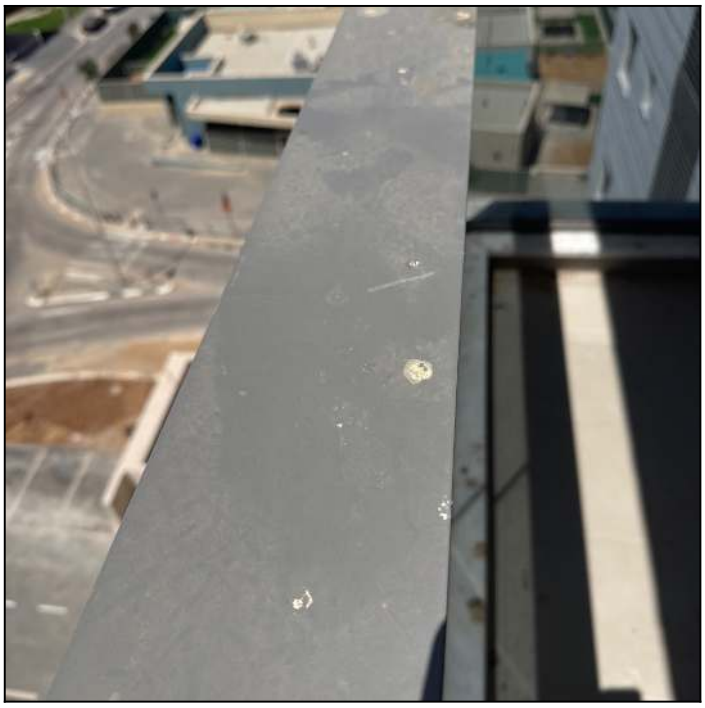
3.1 ממצא	ניקיון כללי בדירה
מיקום	כלל הבית
המלצה	יש לבצע ניקיון סופי לקראת מסירת הדירה
מחיר	400₪ (מחיר ליחידה: 400₪, כמות: 1 קומפ')

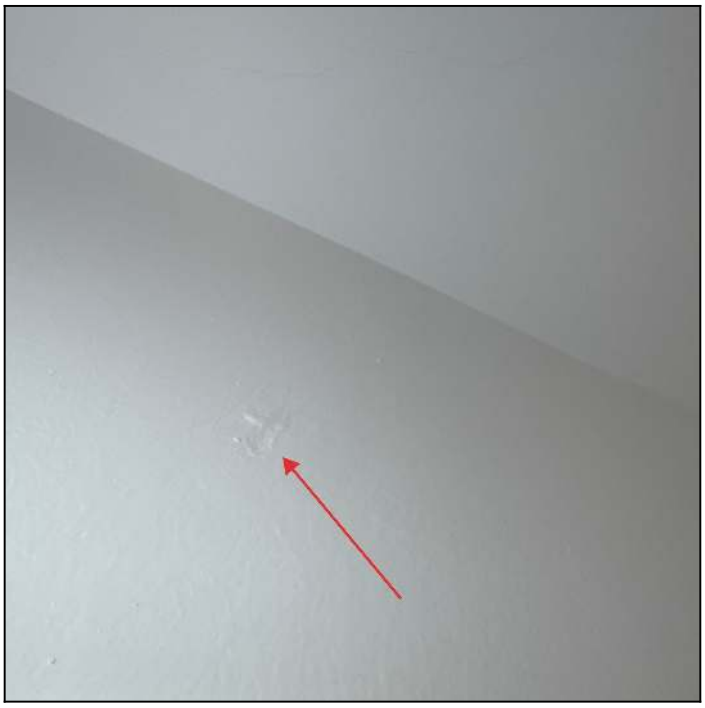
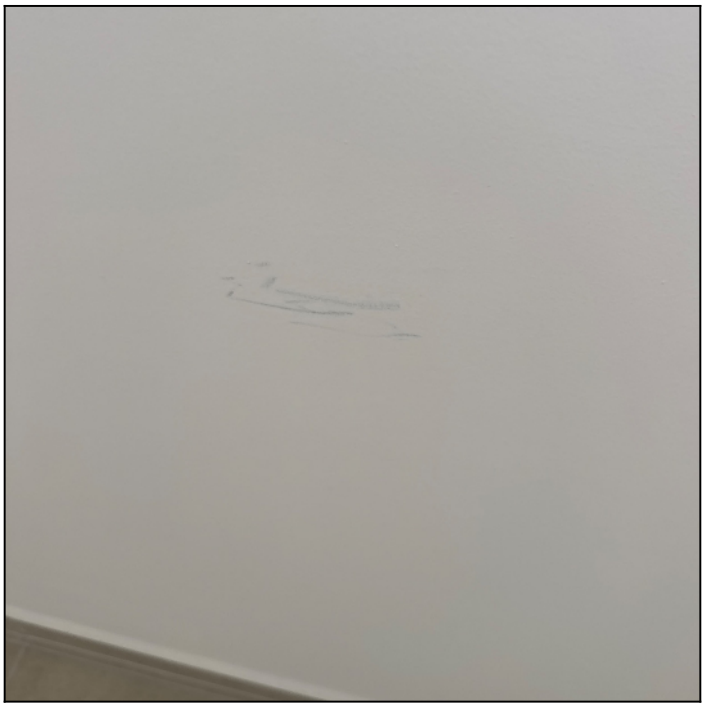
6.2 ממצא	תיקוני צבע נקודתיים במספר מקומות בחדר
מיקום	חדר שינה 1
המלצה	נדרש לתקן באופן נקודתי על ידי ניקוי פני השטח, חורים/סדקים/שריטות וכיוצ"ב יש לסתום באמצעות שפכטל עד ליישור פני המשטח, שיוף, ניקוי חוזר, וצביעה חוזרת 2 שכבות(אין מתחילים לצבוע חדשה בטרם ייבוש השכבה שקדמה לה). בעת הצביעה יש להקפיד על הגנת הסביבה מפני ליכלוך באמצעות ניילון/נייר או חומר אחר מתאים. בגמר הצביעה ככל ויישנם כתמי צבע ברצפות יש להסירם. גוון שכבת הצבע יהיה זהה לקיים.
תקן	תקן 1920 חלק 2 משנת 2002 סעיף 6.2 [מפמ"כ 216 סעיף 10] "בדיקת טיב הצביעה - בדיקה חזותית ציפוי הצבע יהיה אחיד, בלא הבדלי גוון וברק, ובלא פגמים המקלקלים את מראה הציפוי." [תקן 1922.1 שנת 2000] הדן במערכת צבע בביניינים מפנה לתקן 1922.2 [תקן 1922.2 שנת 2000] התקן מחדד את אופן הבדיקה, יש לבדוק במרחק חצי מטר מהמשטח הנבדק, ממרחק זה לא יראו פגמים.
מחיר	200₪ (מחיר ליחידה: 200₪, כמות: 1 קומפ׳)

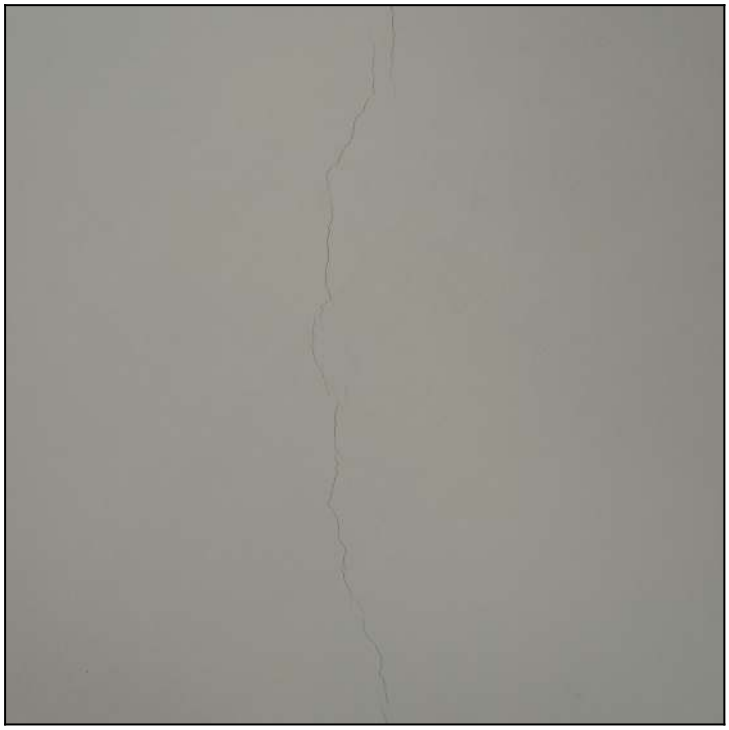
6.3 ממצא	סדקים בטיח
הערה	בתקרה בין 2 החלונות
המלצה	יש לחרוץ מחדש את אזור הסדק ולתקן על פי דרישות התקן (מומלץ - לפתוח את הסדק עד רוחב 1-2 ס"מ, לנקות וליישם קלסימו, לאחר מכן לשייף למרוח חומר מקשר (פריימר) ולצבוע מחדש)
תקן	[תקן 1920 חלק 2 סעיף 3.1]
מחיר	250₪ (מחיר ליחידה: 250₪, כמות: 1 קומפ')

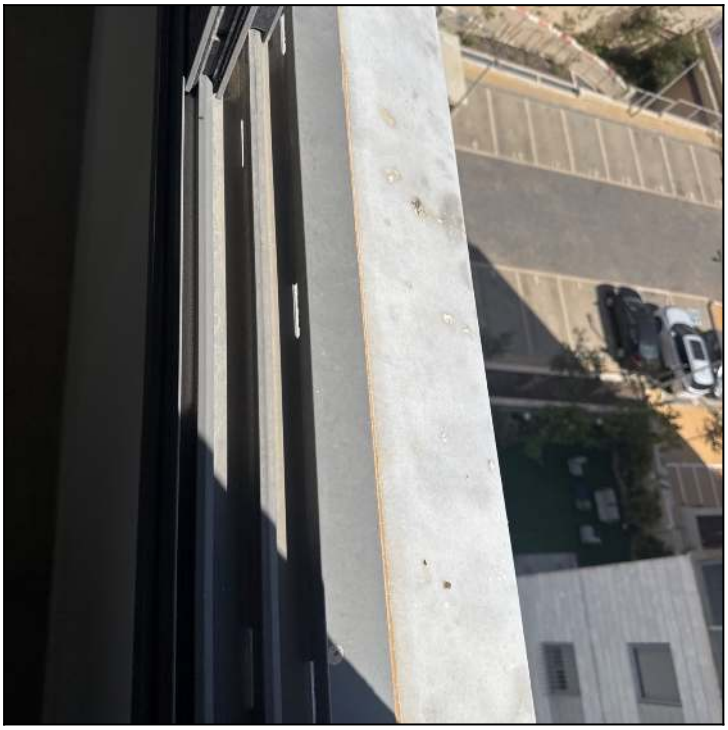
7.2 ממצא	לא נמצא אף מים (פאזה) בקצה קופינג אדן החלון
מיקום	יחידת הורים
הערה	לא קיים אף מים בתחתית הקופינג
המלצה	יש לבצע חריצה תיקנית של האבן ליצירת אף מים - במידה ולא ניתן לחרוץ באופן תיקני - יש לבצע החלפה של האבן, באבן חדשה עם אף מים תיקני
מחיר	150₪ (מחיר ליחידה: 150₪, כמות: 1 קומפ')

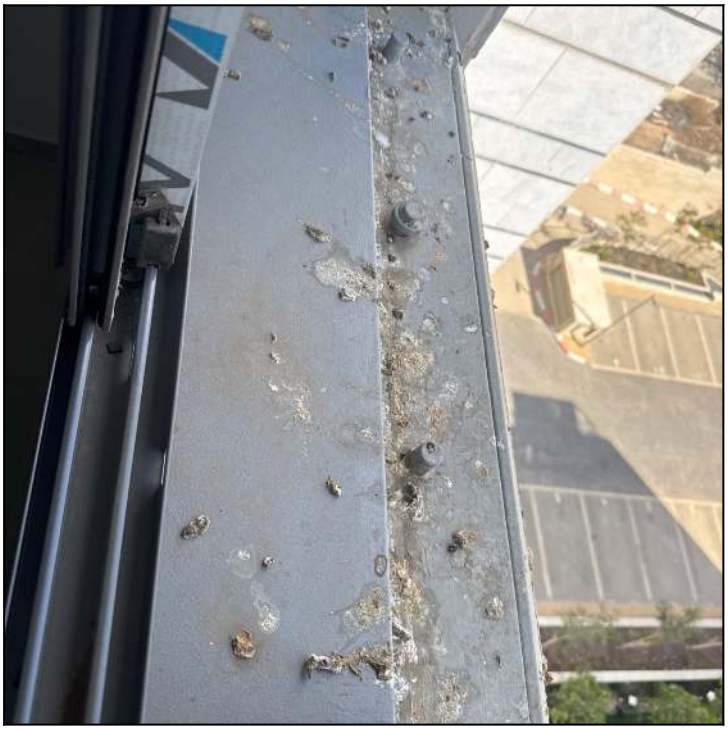
8.3 ממצא	ניקיון מסגרות חלון
מיקום	ממ"ד
המלצה	יש לנקות לפני מסירה
מחיר	100₪ (מחיר ליחידה: 100₪, כמות: 1 קומפ')

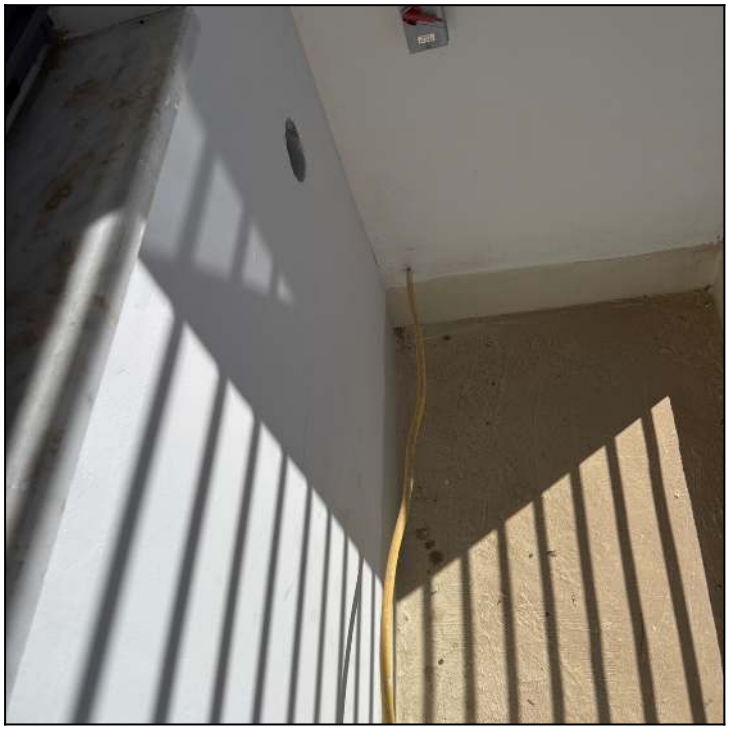
12.1 ממצא	לא הורכב מתלה כביסה במסתור כביסה
מיקום	מסתור כביסה
המלצה	יש להתקין מתלה כביסה במסתור
תקן	נספח מחיר למשתכן מהדורה 14 סעיף 12.2.1
מחיר	450₪ (מחיר ליחידה: 450₪, כמות: 1 קומפ')

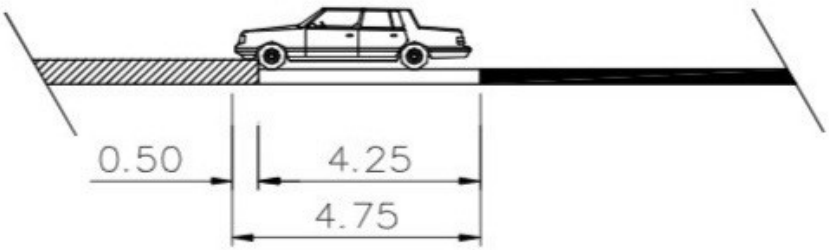
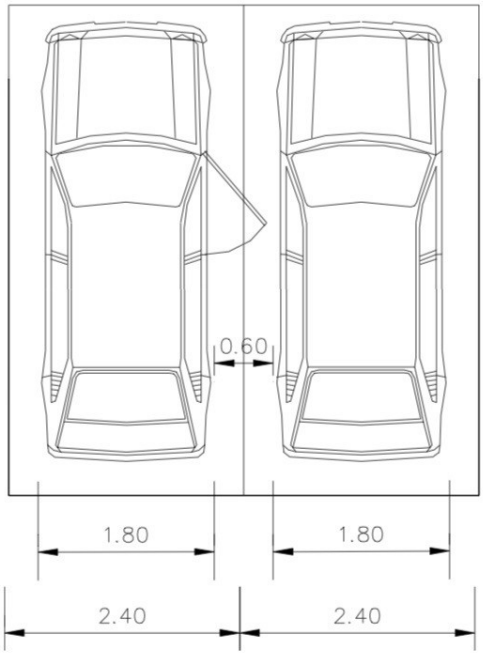
חניה מול אבן שפה

13.1 ממצא	מידות חניה מינימליות אינן תואמות את הנחיות לתכנון חניה של משרד התחבורה, מידות חניה בפועל 2.21 מ' רוחב ו- 4.10 מ' אורך
מיקום	חניה
הערה	עלות מחושבת שלי היא במידה וניתן לתקן באמצעים מקובלים לקבלן, כגון ניסור אבן שפה / סימון חניה מחדש, אחרת יש להתעלם מעלות זו ולהיוועץ בשמאי מקרקעין.
המלצה	יש להרחיב את החניה באמצעים המקובלים על מנת לעמוד במינימום הנדרש, או לחילופין להיוועץ עם שמאי מקרקעין לקבלת אומדן ירידת ערך
תקן	הנחיות לתכנון חניה משרד התחבורה - סעיף 4.1 וסעיף 5
מחיר	₪2,200 (מחיר ליחידה: ₪2,200, כמות: 1 קומפ')
