Procédure corrective PC-CMP-002 - Température de refoulement élevée

Traitement d'une alarme A01 sur le compresseur AC-90

Référence	proc_temperature_refoulement_comp	**Indice**	Ind. 1.5
Équipement	COMP-B-02 · Compresseur à vis lubrifié AC-90 avec sécheur DR-120	**Famille**	Famille 2 - Compresseurs a vis lubrifies
Type de document	Procédure corrective	**Date d'émission**	13/04/2026
Rédigé par	A. Essadeq	**Approuvé par**	Responsable maintenance (visa HM-2026)
Vérifié par	Z. Houdir / A. Essadeq / B. Jaber	**Diffusion**	Atelier air comprimé, magasin pièces, bureau méthodes, HSE
Langue	Français	**Groupe d'accès**	G2_TECH_SENIOR

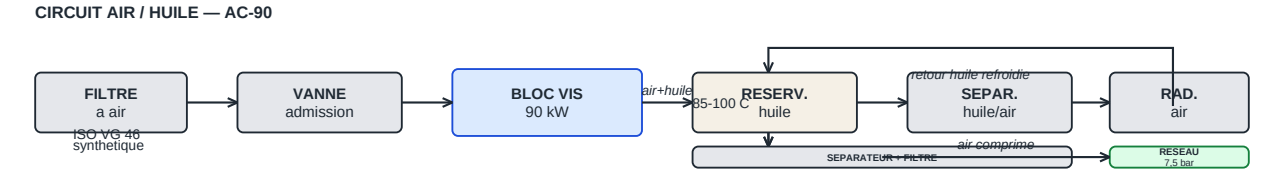
Figure 1 - Circuit air / huile : points de contrôle thermique.
