Task ID: **L00-151** Created: **29/08/2025** Status: **Active**

Fald i bruseniche ikke udført med kor

Location
/Blok A

Workflow
Site Inspection Report

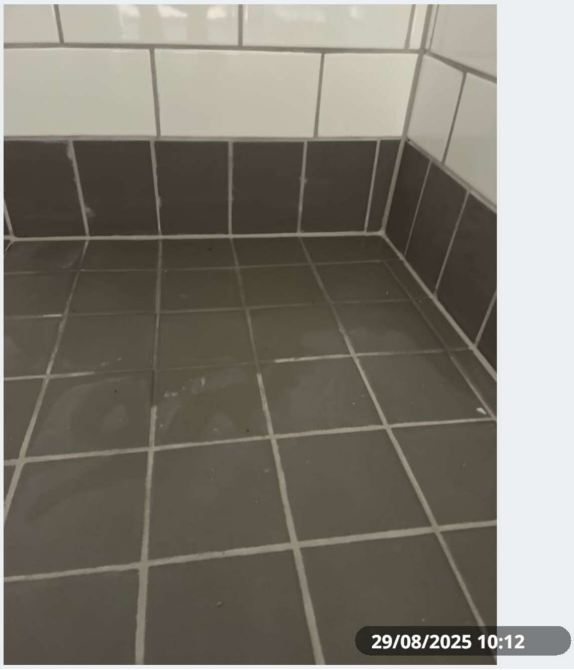
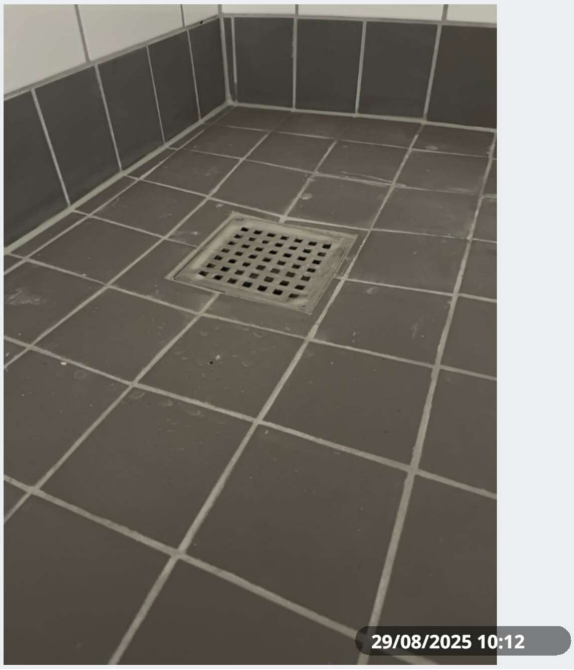
Der samler sig vand i det modsatte hjørne fra afløb.

Skal manglen lukkes, skal der sendes billede af udført arbejde. det kan ikke ses om arbejdet er udført på fremsendte billede.Opgaven ligger nu hos Hovedentreprenør - ARK

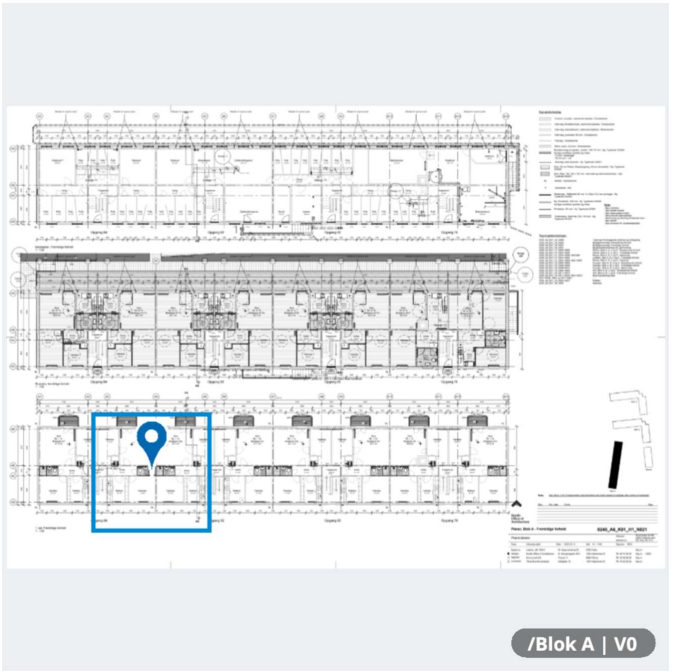
Gulv er tidligere tilrettetDer ses fald mod rist
