新乡县河南心连心化工新材料项目(一期) “2.4”较大窒息事故调查报告

新乡市政府事故调查组

2026 年 4 月

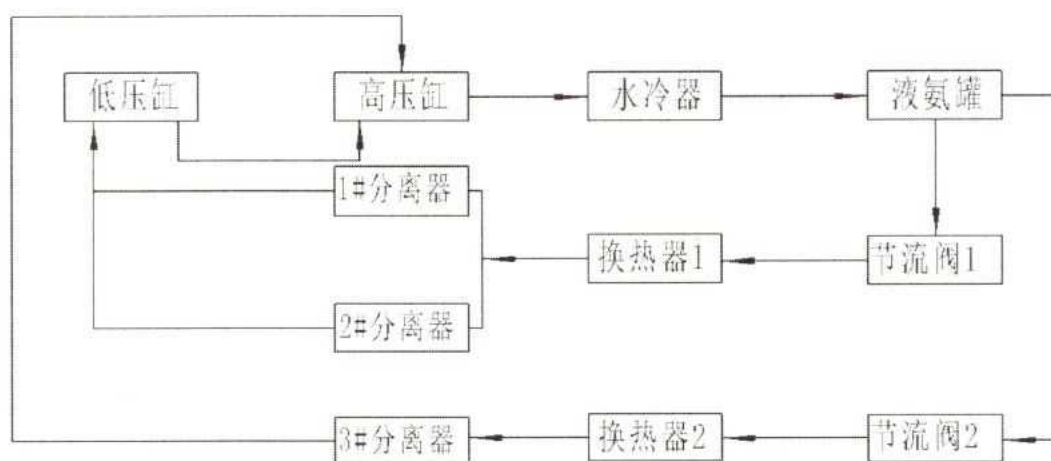
图 1 氨压缩工艺示意图

氨气从低压缸到高压缸，出高压缸进入水冷器进行冷却，再进入液氨罐，一路通过节流阀 1，氨气温度降至约 -70°C ，与换热器 1 中的甲醇进行换热后，经过 1#、2#分离器进入氨压缩机的低压缸进行压缩；另一路从液氨罐进入节流阀 2，通过喷射制冷氨气温度降至约 -20°C ，再通过换热器 2 与氨合成气换热，进入 3#分离器，然后再进入氨压缩机的高压缸。

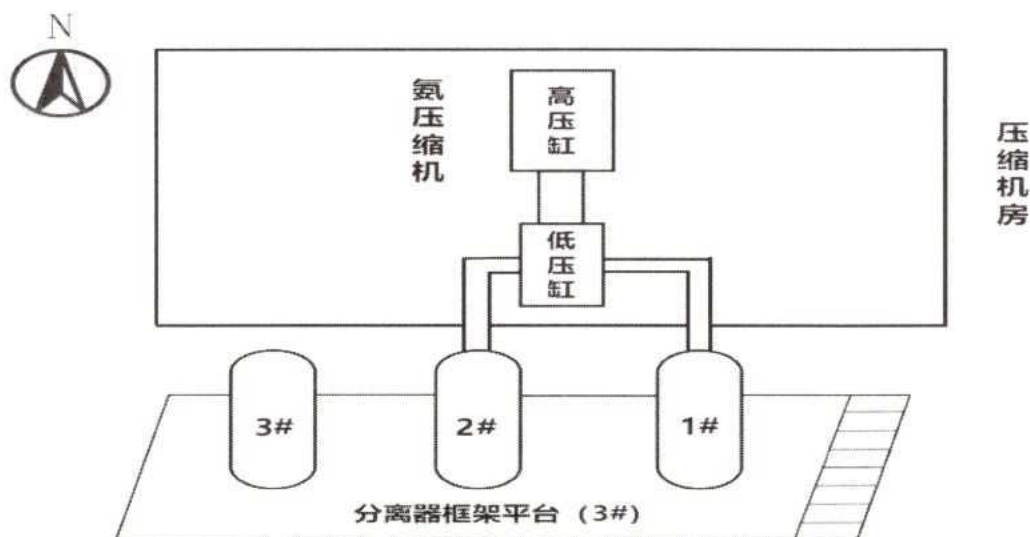
图 2 设备布置示意图

事故现场位于项目（一期工程）施工工地 3#框架 1#分离器内。3#框架平台上总平面布置从东向西依次为楼梯、1#分离器、2#分离器、3#分离器；氨压缩机位于 3#框架北侧的压缩机房 2 楼。

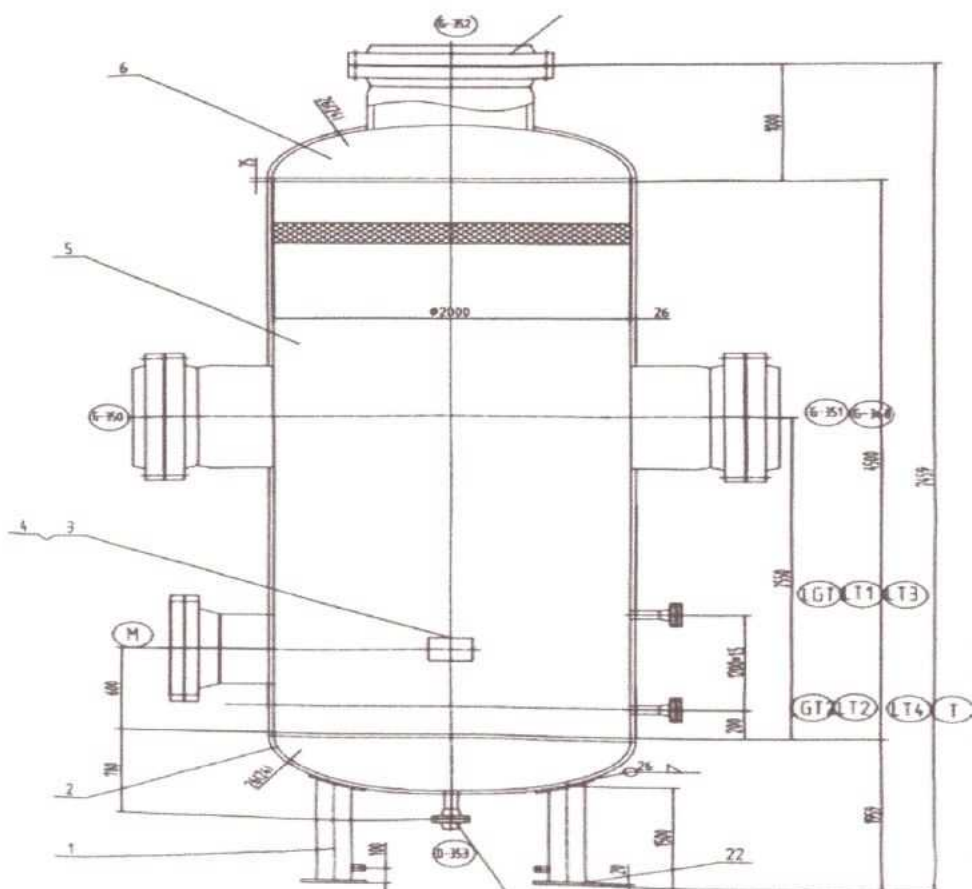
图 3 1#分离器结构图

1#分离器 (V11903) 为固定式压力容器, 属于特种设备。受心连心集团委托, 河南省锅炉压力容器检验技术科学研究院对 1#分离器安装过程进行了安装监检, 并于 2026 年 1 月 19 日出具了《压力容器就位安装监督检验证书》。分离器直径约 2 米, 高度约 7.5 米。顶部气体出口通过管道与氨压缩机相连, 中间无阀门安装。顶部气体出口处安装有丝网除沫器, 中部东、西两侧两个接管为进气口, 底部接管为排液管。人孔开口朝南, 直径 500mm, 孔口底部距离框架平台约 1.3 米。

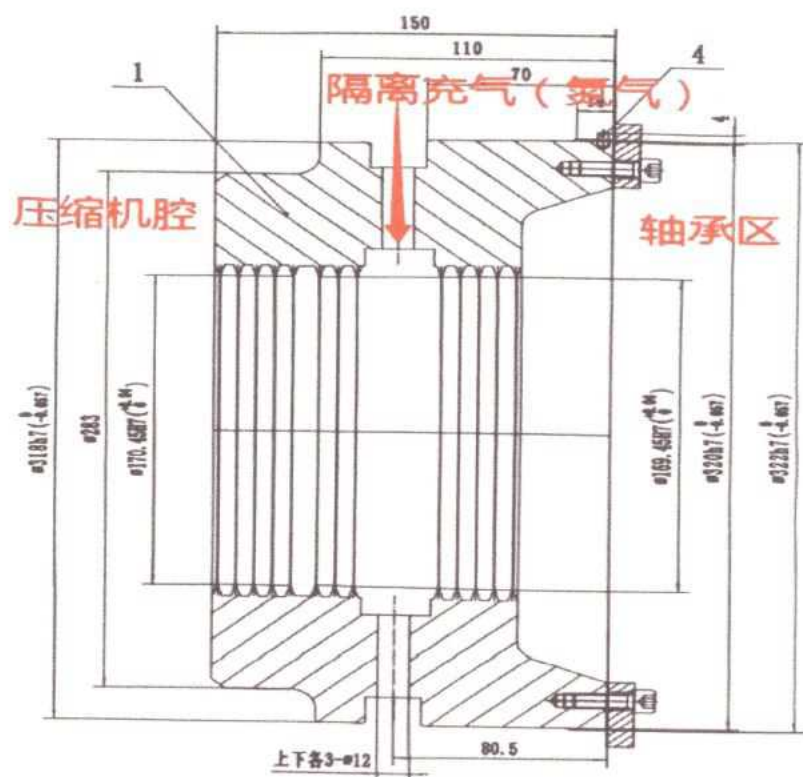
图 4 试车密封结构

氮密封的左侧是梳形密封及压缩机腔体，右侧为轴承及润滑油，上下管口为轴封氮气接入口，氮气密封的作用主要是防止压缩机腔体内的工艺气体窜入轴承及润滑油区域，以防腔体工艺气体携带的颗粒物对轴承造成损伤；同时，防止润滑油窜入压缩机腔体，对腔体内工艺气造成污染。压缩机工作时，腔体内压力与干气密封氮气压力平衡，氮气不会进入腔体。当压缩机停运时，密封氮气压力高于腔体内压力，就会出现密封氮气进入压缩机腔体的现象，并窜入 1#、2#分离器内。氨压缩机的氮密封结构见图 4，氮气向充气口两侧泄露示意图见图 5。

1. **缺氧环境形成。**在氨压缩机单机调试试车停机后，干气密封氮气保持持续通入状态（压力 0.5MPa），密封氮气压力高于氨压缩机腔体内压力，通过密封系统进入压缩机腔体，并沿工艺管道窜入 1#、2#分离器内。导致分离器内形成氮气富集、严重缺氧的环境。

（四）深化试车阶段风险管控，严防交叉作业引发事故。各企业要针对化工建设项目“未中交、已试车”等过渡阶段，建立专项风险管控机制。试车方案必须充分识别可能影响交叉作业的风险因素，制定防范措施。试车单位必须将试车计划、介质流向、危险区域等信息及时通报可能受影响的作业单位。涉及危险介质引入的作业，必须建立统一的指挥协调机制。在危险介质已经引入的情况下，严禁组织无关人员进入受影响区域作业。确需作业的，必须实能量隔离措施，经双方共同确认安全条件。

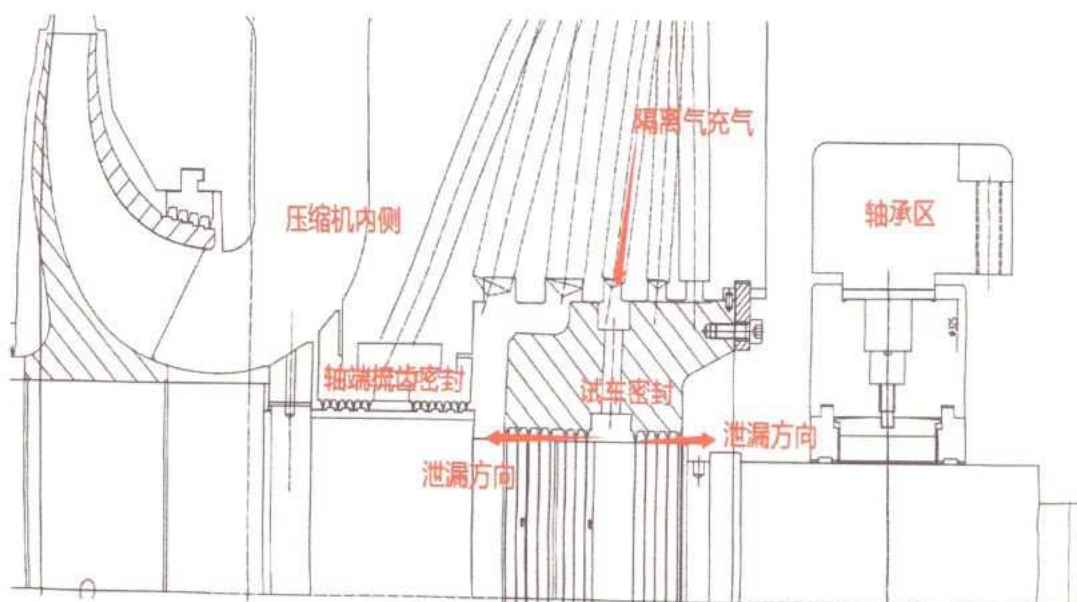
图 5 隔离气（氮气）向充气口两侧泄露示意图

经调查认定，事故的直接原因是：氨压缩机停机后，干气密封氮气持续通入，通过压缩机腔体窜入 1#分离器内，造成分离器内氧气含量不足，形成缺氧环境。3 名作业人员在未进行气体检测分析、未采取通风措施、未佩戴任何有效防护器材的情况下，违规盲目进入 1#分离器内拆除脚手架，因吸入高浓度氮气导致缺氧窒息。另一名作业人员在未采取任何有效防护措施的情况下盲目进入施救，导致伤亡扩大。具体情况为：
