南义马户“4·18”生产经营性 道路交通事故调查报告

南义马户“4·18”生产经营性
道路交通事故调查组
2026年6月4日

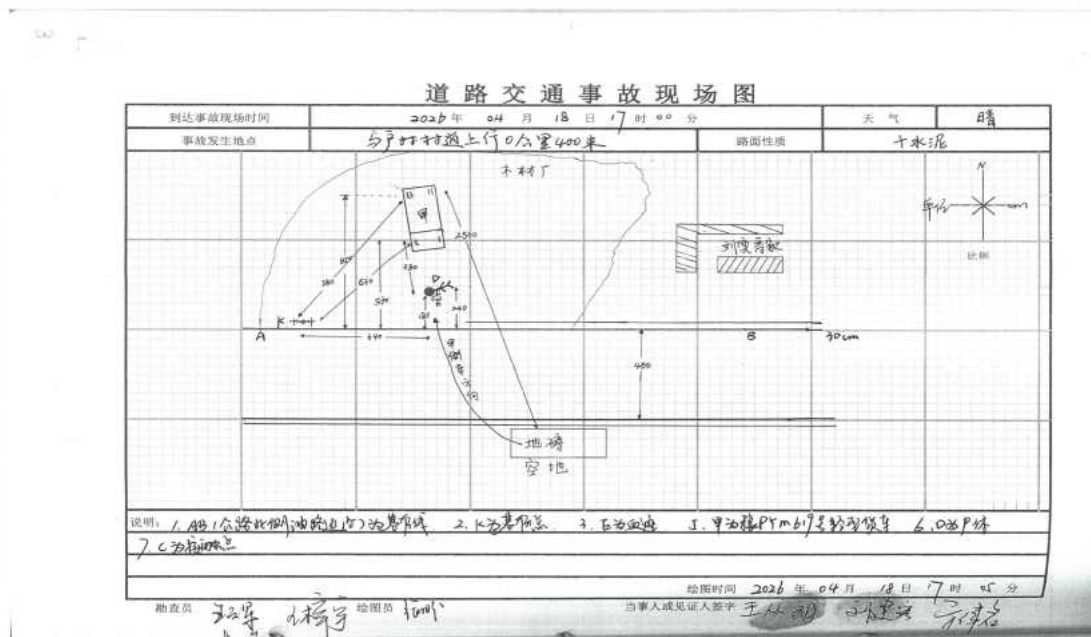
道路交通事故现场图

（二）现场勘察情况。县公安局南义派出所、交通管理大队、刑侦大队第一时间出警现场勘察。马户村道为水泥路面，呈东西走向，宽4.5米。宁县来某霞木材经销部在村道0+700米处村道以北，部分场地沿村道周边用铁丝网和遮阳网设置简单隔离措施，沿耕地及相邻刘某浩住宅未设置隔离措施，其所属称重地磅在村道0+700米处村道以南。事发现场，刘某秀躺在宁县来某霞木材经销部场地内部，头部距马户村道1.85米，脚部距马户村道2.4米。
