石家庄中正碳素有限公司

“10·14”高处坠落事故调查报告

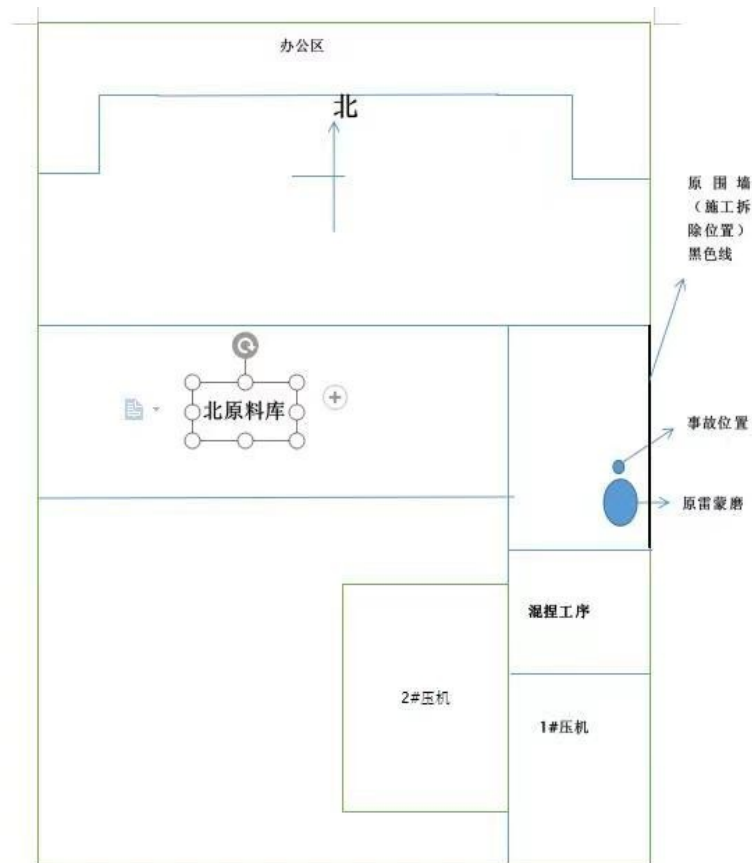
图 1 施工现场
图

经查，中正碳素公司需要拆除厂区东边与磨粉车间相连的部分围墙，拆除前需人工先将围墙与车间连接部分凿断，然后用挖掘机扒倒运走（详见图1）。事故发生后，照片显示：伤者朱某某趴在地上，周边散落着部分墙体和砖块。
