河间市沙河桥镇 571 线路新建变压器工程 “4·6”一般触电瞒报事故调查报告

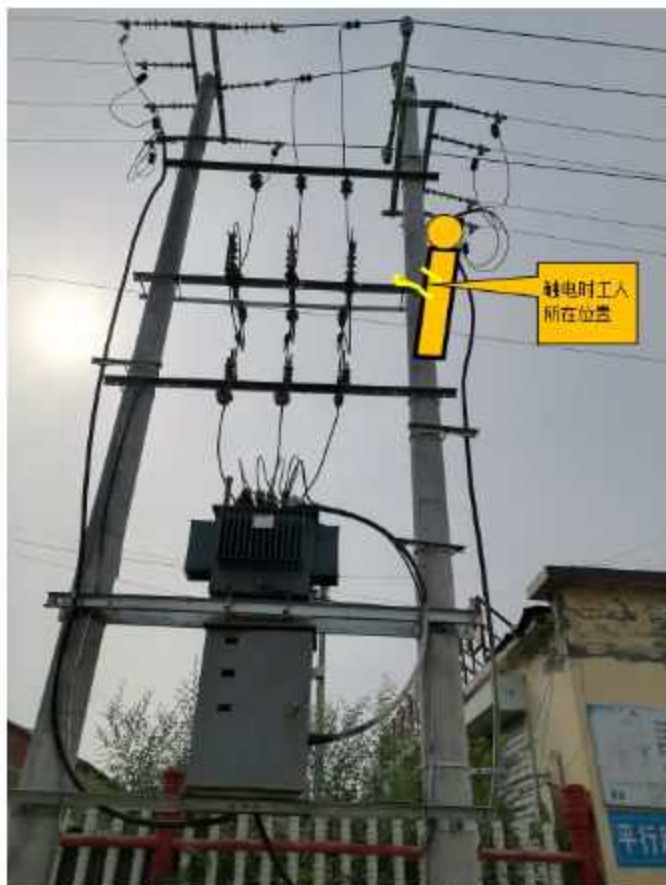
14 时 30 分左右，施工队队员王某发现低压配电柜上方电缆头存在问题，自行上杆修理，上杆过程中王某进入带电高压线危险区域。崔某在距离变压器大概十几米的位置，听见叫声，看见王某挂在新建变压器北侧线杆跌落开关附近，身体向东北方向后仰，腰间抱杆带挂在从地面由下到上第四个横担上方（见图 2）。

图 2 施工人员触电位置示意图（跌落开关上口带电 10KV）

王某攀爬新建变压器北侧线杆维修作业过程中，违规进入带电 10KV 高压线路安全距离（0.35 米）内，发生触电导致死亡。
