新乡获嘉大鑫化工有限公司“7.23” 较大爆炸事故调查报告

新乡市政府事故调查组

2025 年 12 月

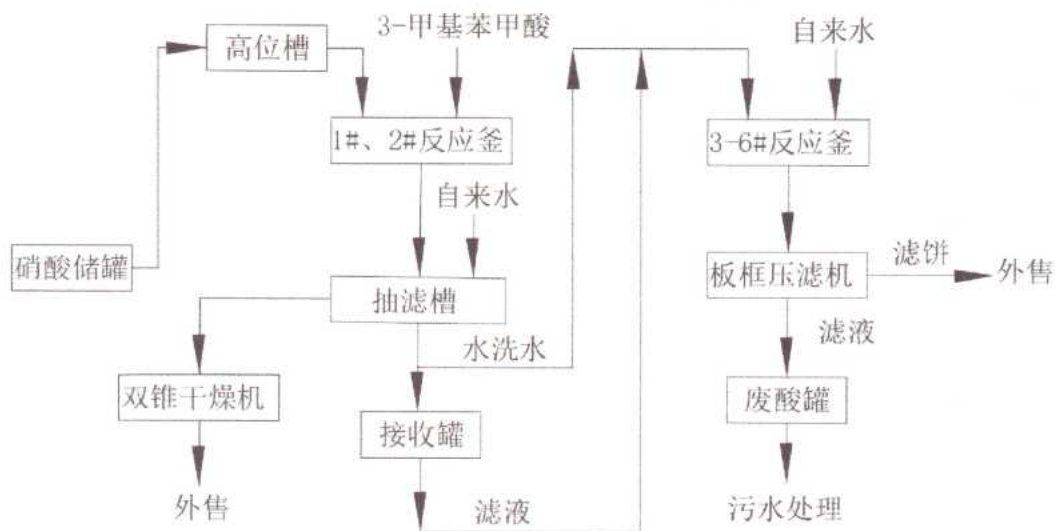
图 1 工艺流程图

2025 年 6 月 12 日，达源公司开始雇佣人员凭经验对设备进行安装和改造，主要设备有 6 台反应釜、6 台抽滤槽、1 台板框压滤机、2 台双锥干燥机、2 台冰机等。工艺流程为：浓硝酸首先泵送至 1#、2#反应釜内，用冷冻盐水降温至-26℃，再通过上料机将 3-甲基苯甲酸缓慢投入反应釜中反应，控制温度不高于-20℃。反应后物料经过抽滤槽抽滤、水洗，固体由人工挖出干燥、包装成品，液体先放置在接收罐中，然后进入 3#-6#反应釜、板框压滤机制成副产品滤饼，滤液进入废酸罐处理。

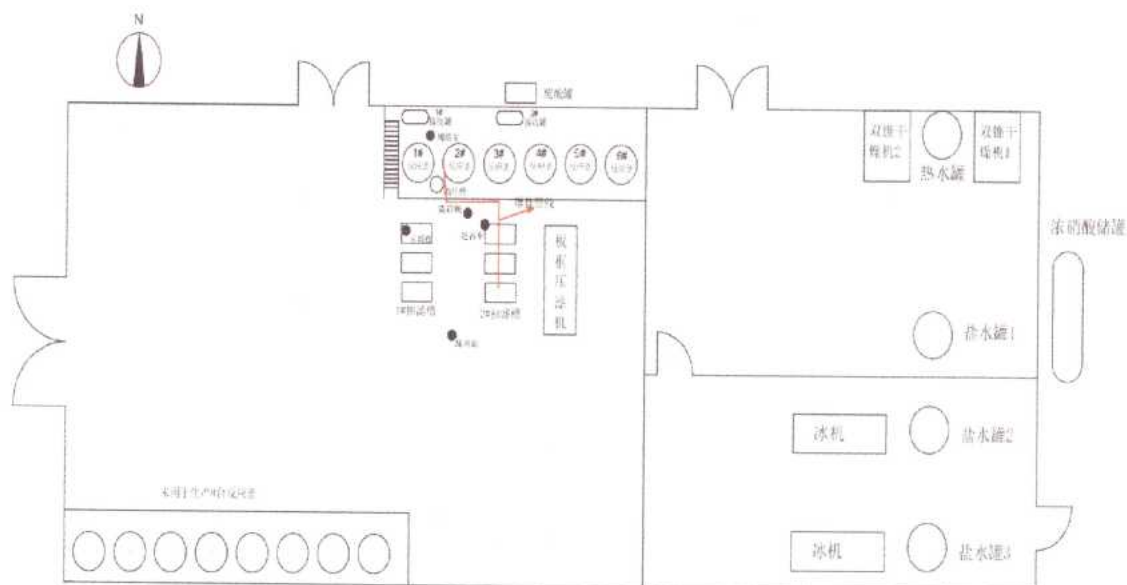
图 2 事发时生产车间人员位置示意图

15 时 55 分左右, 陈某顺安排外协人员赵某军对位于 2#抽滤槽上方的反应釜卸料管弯头漏点进行动火焊接。16 时 05 分, 补

焊操作引发管道内残留物料受热分解爆炸，造成陈某顺、赵某军、宋某红 3 人死亡，周某龙、郜某海 2 人受伤。

经综合调查询问、现场勘验、视频分析以及检测鉴定，排除粉尘、静电、电气故障、雷击等因素，认定事故直接原因：**反应釜卸料管无倾斜度，物料在卸料管内沉积，在未冲洗、置换和采取有效隔离措施的情况下，违规对卸料管弯头漏点进行动火焊接，电焊产生的高温导致硝酸和 3-甲基-2-硝基苯甲酸混合物迅速分解，释放大量热能和爆炸性混合气体，遇明火瞬间爆炸，造成人员伤亡。**

1.管道敷设不规范。涉事装置未经有资质单位设计，反应釜卸料管线敷设不规范，经多次变向竖直、水平敷设，无倾斜度，硝酸和 3-甲基-2-硝基苯甲酸混合物在卸料管沉积。

2.沉积物料高爆炸危险性。3-甲基-2-硝基苯甲酸含有硝基等爆炸性基团，属易燃易爆固体，分解温度较低，受热（焊接高温）条件下，在密闭空间内分解反应可迅速转变为爆轰。硝酸是强氧化性液体，在高温环境下遇 3-甲基-2-硝基苯甲酸可增强分解反应。

3.违规动火作业。焊接人员未取得焊接与热切割特种作业证书，焊接时未办理特种作业票证，作业前未对管道清洗、置换和采取有效隔离措施，未对焊接作业进行风险分析。

4.混合气体爆炸。电焊产生的高温金属流体导致硝酸和 3-

甲基-2-硝基苯甲酸混合物迅速分解反应，释放大量热能和爆炸性混合气体（二氧化氮、一氧化氮、一氧化碳、氧气等），遇明火瞬间爆炸。
