崇义“10·8”一般道路交通事故调查报告

崇义“10·8”一般道路交通事故调查组

2024年12月7日

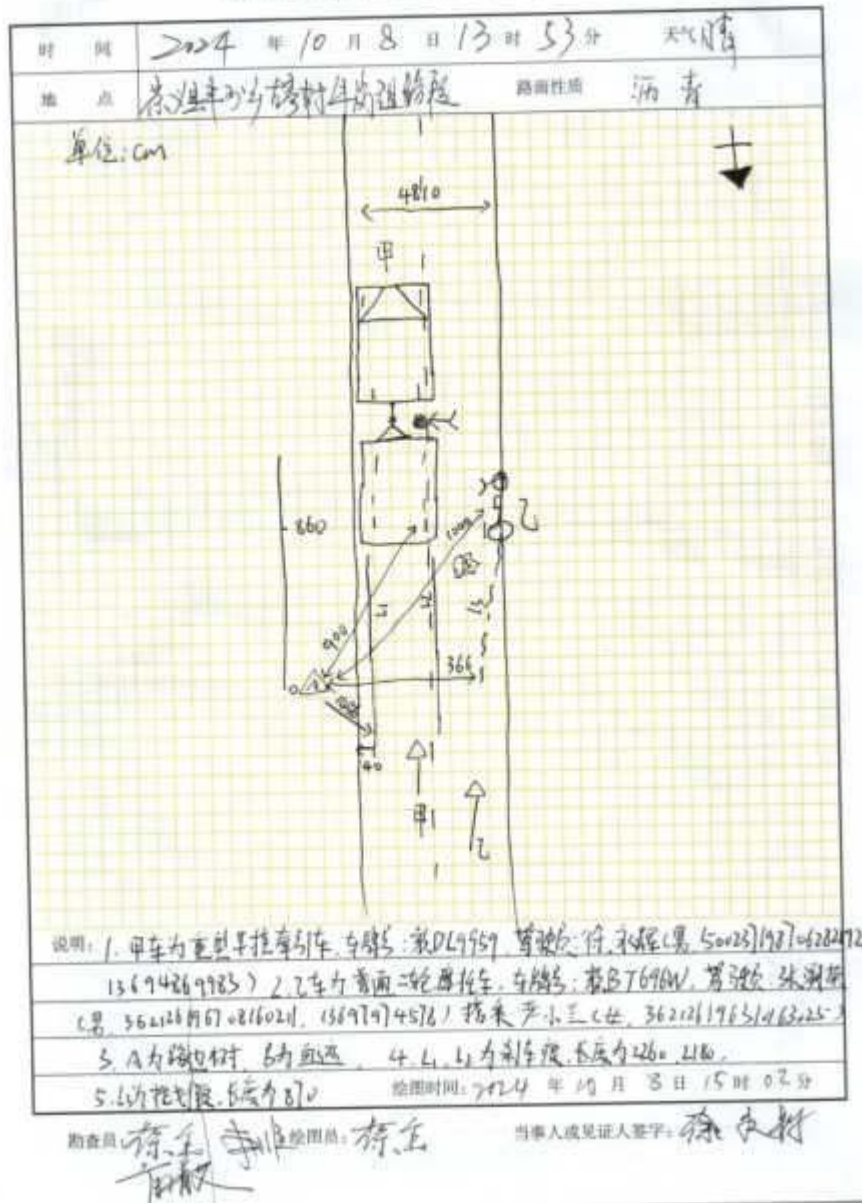
道路交通事故现场图(一)

事故地点位于崇义县（古麟线）丰州乡古亭村牛岗组路段，该路段为县道乡镇连接路段，附近为河流、农田，道路呈南北走向，南往麟潭乡方向，北往古亭街方向，西侧为田埂（装有防护栏），东侧临河流（装有防护栏），沥青路面，路宽4.81米，双向两车道，路面平直、完好、干燥，道路中心有黄色单虚线，时间2024年10月8日下午，天气晴，视线良好。
