任丘市鼎轩建筑器材有限公司
“11·16”物体打击事故调查报告

沧州市人民政府
“11·16”事故调查组

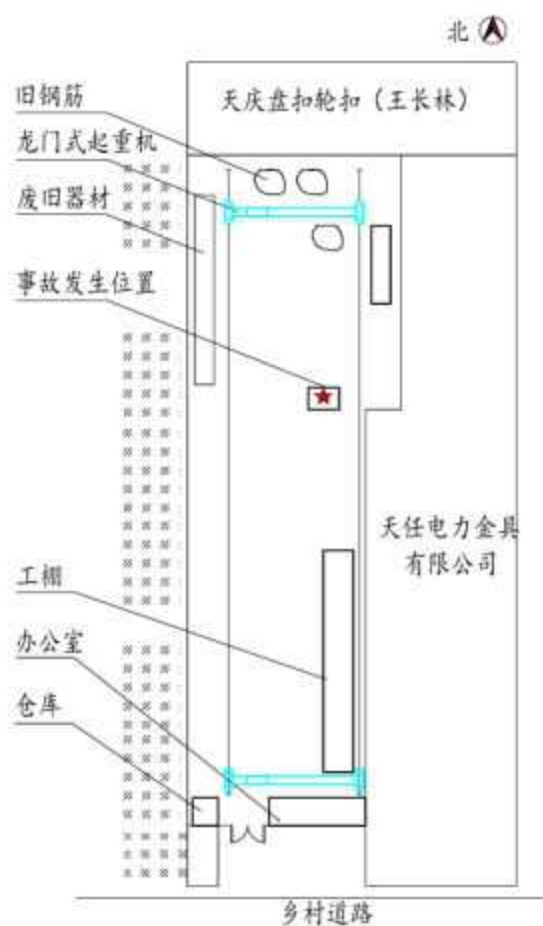
图 1 厂区总平面布置图

事故发生地点为鼎轩公司院内（图 1）。

事故位置位于调直（轧制）机区域，调直（轧制）机位于鼎轩公司院内中间偏东部位。
