辽宁辽阳白塔区三里厨娘饭店 “4·29”重大火灾事故调查报告

辽宁省政府事故调查组

2025 年 12 月

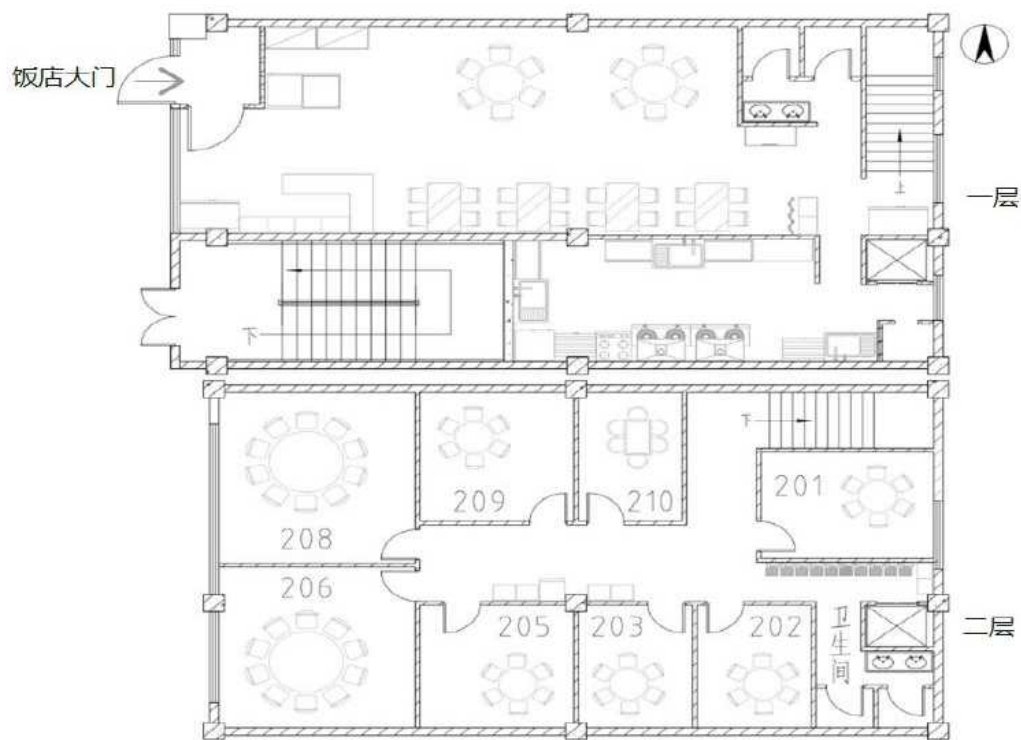
图 2 一层、二层平面示意图

饭店共两层，一层为前台、散台、厨房和卫生间；二层设 8 个包房和 1 个卫生间。饭店设有 1 个直通室外的安全出口（饭店大门）和 1 部室内楼梯。见图 2。

饭店一层设有1个消火栓、18个喷头和3个感烟探测器；二层设有1个消火栓、14个喷头和4个感烟探测器。2022年装修改造后，7个感烟探测器被全部封闭在吊顶内，二层消火栓被遮挡在包房内。

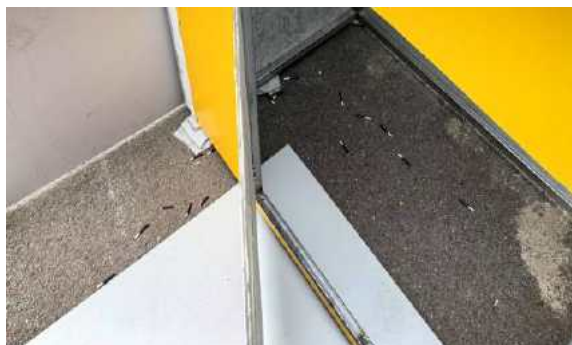
图7 烟蒂随涡流滚入排风道内实验

1.未熄灭烟蒂为引火源。一是监控视频显示，饭店顾客王慧于12时15分走到饭店门口排风道处吸烟，12时16分05秒将未熄灭的烟蒂丢弃到紧邻排风道检修口位置地面处（见图5）。二是监控视频显示，12时22分25秒排风道检修口内出现火光。从扔烟蒂到出现火光时间间隔6分20秒（见图6）。三是经烟蒂丢弃进入排风道实验验证，烟蒂在风力引起的涡流作用下能够通过检修口下方缝隙进入排风道内（见图7）。四是经烟蒂引燃纸箱实验验证，未熄灭的烟蒂能够引燃包装纸箱，并在适当风力的作用下，从阴燃快速转化为明火燃烧。见图8。
