济源柿槟实业有限公司

“11·4”一般淹溺事故调查报告

2025年11月4日8时36分左右，济源柿槟实业有限公司综合回收车间在停产清理脱硫循环水池期间发生一起淹溺事故，造成2人死亡，直接经济损失300余万元。

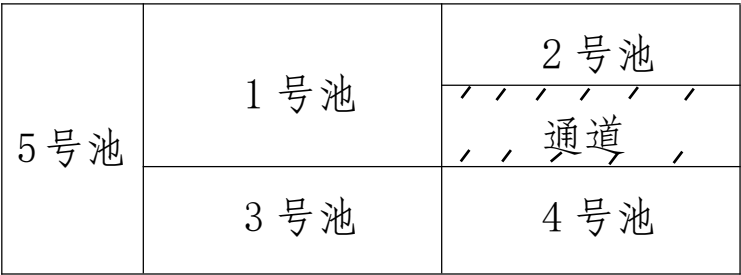
图 1 脱硫脱硝循环水池示意图，
为便于说明标注为 1-5 号池

柿槟实业综合回收车间脱硫脱硝循环水池共 5 个，其中 1 号池(事故发生池)为脱硝塔循环水池，池长约 3.5m, 宽约 3.5m, 深约 3m; 3 号和 4 号池为脱硫塔循环水池；2 号池为清水池。通道宽约 1 米，长约 3 米。（脱硫脱硝循环水池示意图如图 1，现场情况见图 2、图 3）。

事故直接原因是：工人王**在对脱硫脱硝循环水池进行抽水过程中，未系安全带不慎跌落水池，苗**在施救过程中跌落同一水池中，造成2人淹溺死亡。

1. 腾宏公司。安全管理不到位，未设置安全管理机构或配备专职安全员，安全管理规章制度和操作规程不健全，有限空间作业管理不到位，日常安全管理依赖柿槟实业。同时，企业未有效落实生产安全事故隐患排查治理制度，未及时发现并消除水池清理作业安全风险。重要危险点临边临口的安全防护措施不到位，企业循环水池走道缺少挡脚板。企业用工管理不到位，重要工作岗位用工年龄偏高，从业人员身体状况较差，企业风险辨识不到位。
