国家矿山安全监察局湖南局关于湖南省湘东矿业有限公司“5·7”运输事故调查结案的通知

湖南省湘东矿业有限公司

“5·7” 运输事故调查报告

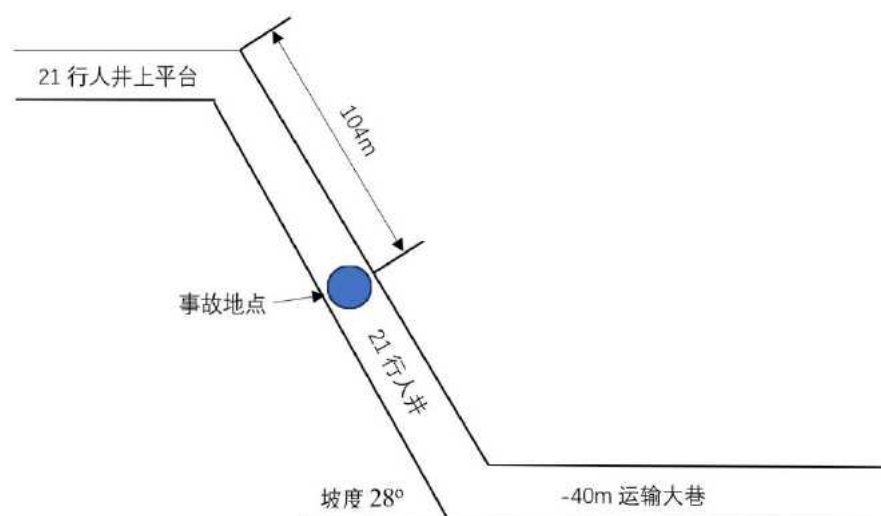
附图 1 事故区域示意图

事故发生在 21 行人井架空人车 22 号钢梁及 23 号钢梁之间，距 21 行人井上平台变坡点 104m 位置。

21 行人井变坡点标高+191.7m，落底标高-37.9m，巷道全长 489m，巷道坡度 28°；巷道高 3.0m，宽 2.8m，锚喷支护。现场测定 21 行人井架空人车驱动轮及尾轮直径为 1.1m，上、下行钢丝绳间有一趟紧急停车拉绳，乘坐吊椅为固定抱索式。架空人车已设置自动停机装置，在启动后 15 分钟，架空人车会自动停止运行。21 行人井铺设 18kg/m 铁轨，沿巷道左帮下段铺设有 2 趟 $\Phi 200\text{mm}$ 高压排水胶管，左帮上段铺设有高压电缆及监控、通讯电缆。巷道右侧

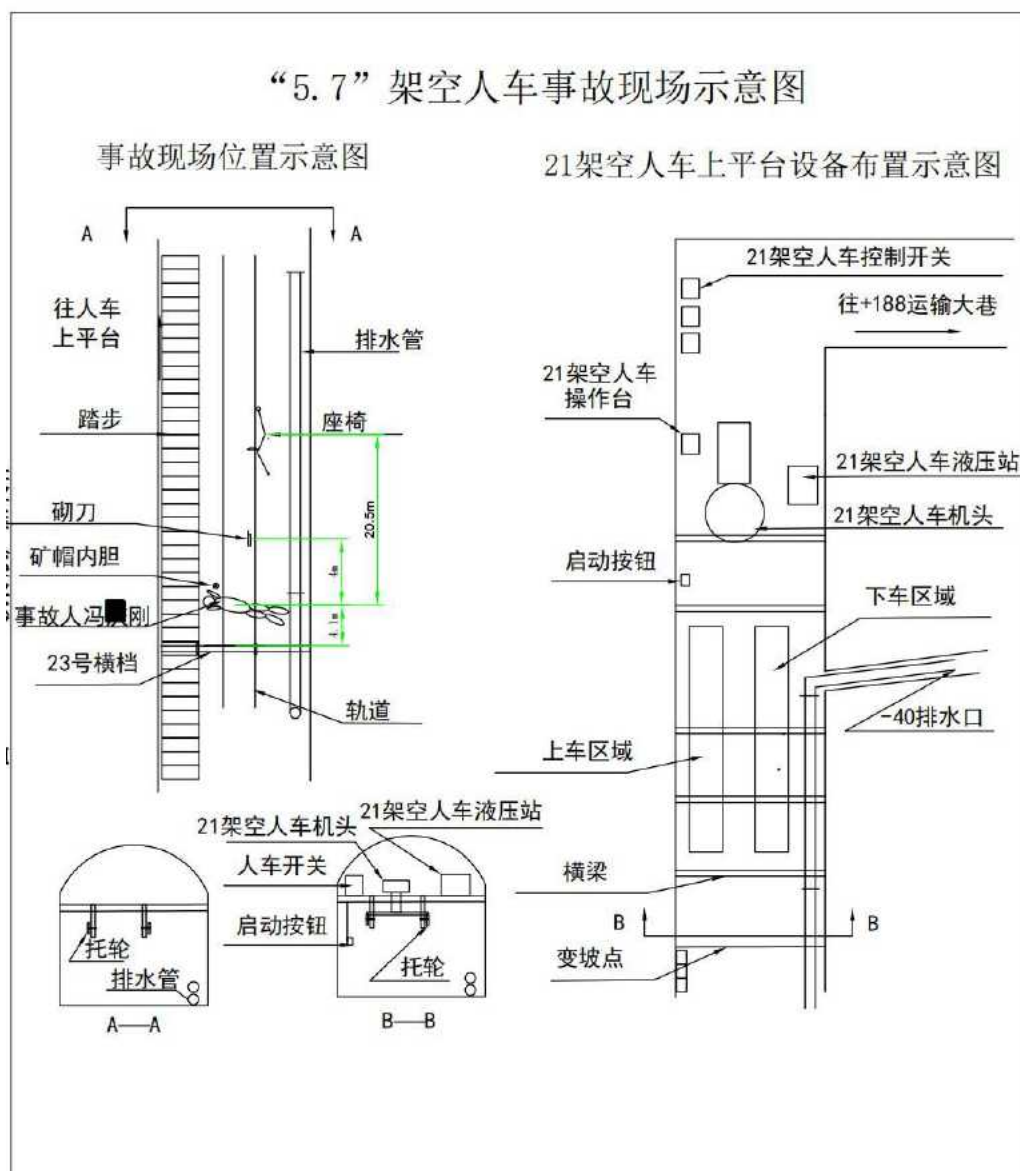
附图 2 事故现场示意图

12时51分，冯 在下放材料后带砌刀从行人井下井，到达21行人井上平台后，冯 自行安装一把架空人车吊椅，徒手拧紧抱索器紧固螺丝，启动21行人井架空人车下行。因未紧好的固定抱索器在经过多个托轮的振动下，至16号横梁附近时时，吊椅抱索器在钢丝绳上产生下滑，摆动幅度越来越大。滑动到19号横

梁时，下滑速度加快，吊椅与托轮及托梁吊挂发生碰撞，吊椅脱钩，冯 被甩落在巷道内，在甩落过程中冯 的矿帽脱落。至此，事故发生。

21 行人井架空人车维修停用期间未断电，作业人员违章安装并冒险乘坐未紧固好的架空人车吊椅，吊椅摆动将其甩落，头部被撞击致死。

（一）加强机电运输管理。一是机电设备设施检修期间要严格执行停送电制度及相关操作规程；二是加强机电设备设施维修重点区域的安全检查，及时发现存在的事故隐患并迅速处理；三是加强机电运输技术管理，公司应明确机电运输管理责任制，配齐配强机电运输技术管理人员。
