山西利诚管道清洗服务有限公司

“5·2”中毒窒息事故调查报告

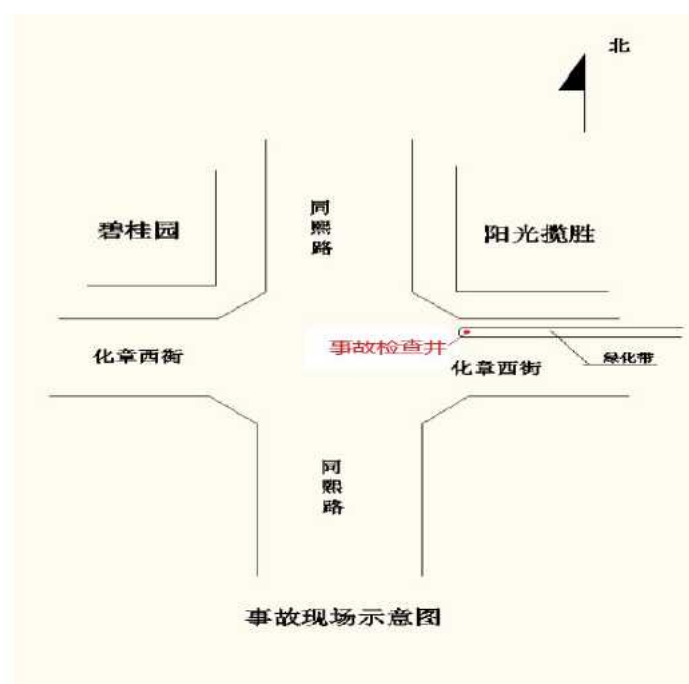
前期，昊奕房地产公司项目负责人杨某某通过朋友介绍认识张某某，由张某某将碧桂园(怡佳别苑)管道疏通项目介绍给利诚管道公司。2021年4月初，昊奕房地产公司项目水电工程师王某根据项目负责人杨某某的安排，与利诚管道公司张某某到碧桂园(怡佳别苑)小区实地查看管网及污水井走向，并对接碧桂园(怡佳别苑)小区物业公司工程部负责人杜某。随后，由赵某某、张某某组织工人开展污水管网疏通排查工作，根据管道堵塞情况(由小区内向市政污水主管网)逐段排查疏通，直到排查到位于太原市小店区化章西街与同熙路交叉口东北角化章西街北侧人行道上的绿化带中检查井处发生事故。见下图

环境因素：事故发生的环境为直径 70cm、深约 2.5m 的市政管网污水检查井，井壁有角铁制作的爬梯，属于典型的有限空间。
