肇庆怀集“2·12”较大道路运输事故 调查报告

2025年2月12日上午09时37分，肇庆市怀集县洽水镇县道X813线桩号K20+929处发生一起农村客运车辆失火^[1]事故，共造成6人死亡、15人受伤。

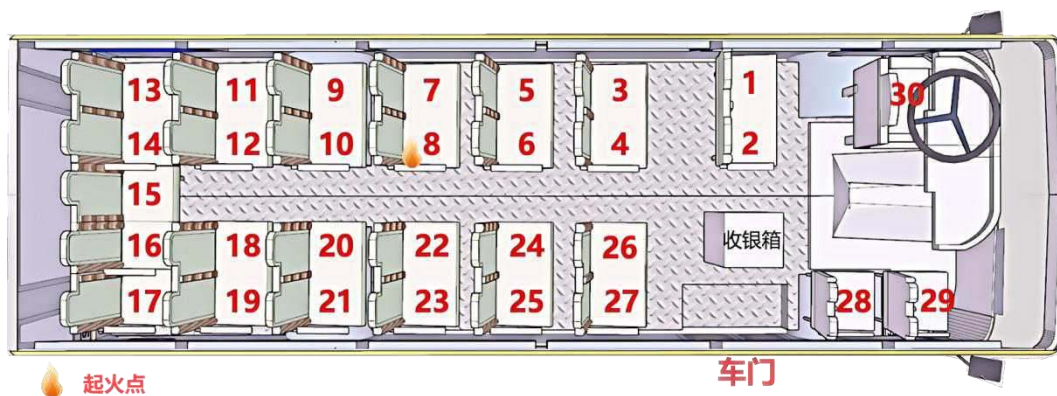
图 13 起火中巴车座位编号图

经调查认定，乘客罗某初携带塑料瓶装汽油、导线和铅酸蓄电池上车，该电池正负极意外短接，产生高温电弧，引燃了周边可燃物和携带的塑料瓶装汽油，蔓延至整个车厢成灾。

- 1.经 DNA 检验鉴定：6 名死者身份已确定。
- 2.尸检情况：6 名死者死因均为烧死。
- 3.理化检验鉴定（3 份）：
 - （1）摩托车化油器下方胶管提取物中检出汽油残留物；
 - （2）车辆 5、6 号座位下方燃烧残留物检出汽油残留物；
 - （3）6 名死者的血液中均检出一氧化碳成分。

（2）22号座位下方提取锂电池残留物未发现热失控痕迹特征。
