**介休义安山西安泰集团冶炼有限公司
“12·21”一般机械伤害事故调查报告**

**介休市人民政府事故调查组
2026 年 4 月**

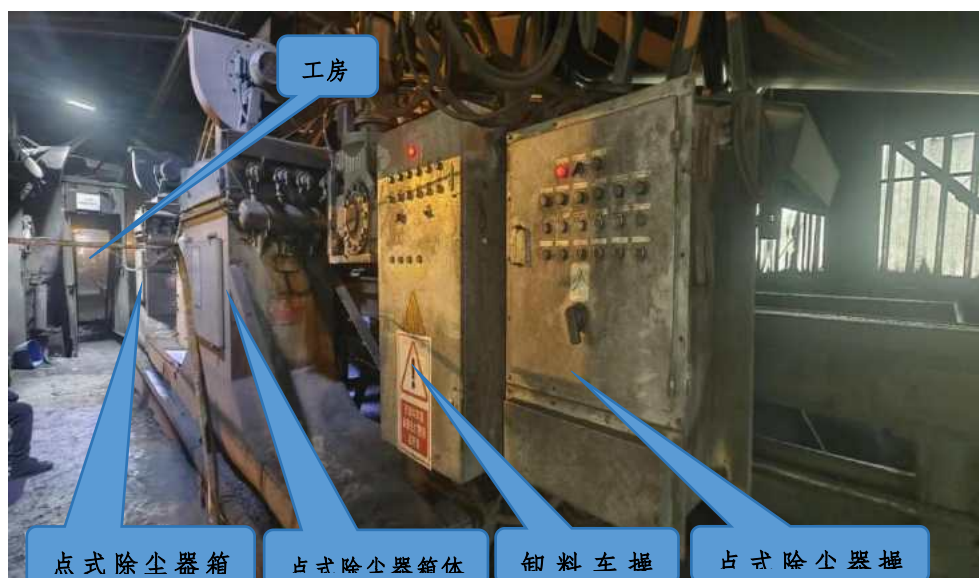
图 2 事故现场的一号卸料车及工房照片

两条皮带机中间设有作业通道，通道中部建有一处工房（见图 2），工房长 5.4 米，宽 1.75 米，高 2.42 米，供岗位员工工间

2.经现场勘查,作业环境存在固有缺陷:在生产线物料运输通道(卸料车运行轨道)中间设置固定建筑物(工房),造成了通道不畅、操作空间局促的问题。1号卸料车主控制箱及点式除尘器控制箱操作面板与卸料车轨道西侧的彩钢板结构工房东侧外墙之间的距离仅为400毫米,不符合国家标准GB/T 12265-2021《机械安全防止人体部位挤压的最小间距》4.2最小间距值:全身500毫米的规定,不利于安全操作。

场进行整改，拆除影响作业安全的工房，确保操作控制箱与周边建筑物间距符合要求，保障作业通道畅通、操作空间充足；设备更新后，必须围绕新产生的风险，制定管控措施，并经安全验收合格后方可投入使用；组织全员学习事故上报制度，规范事故上报，明确事故上报时限、责任人及上报渠道，杜绝迟报、漏报问题。

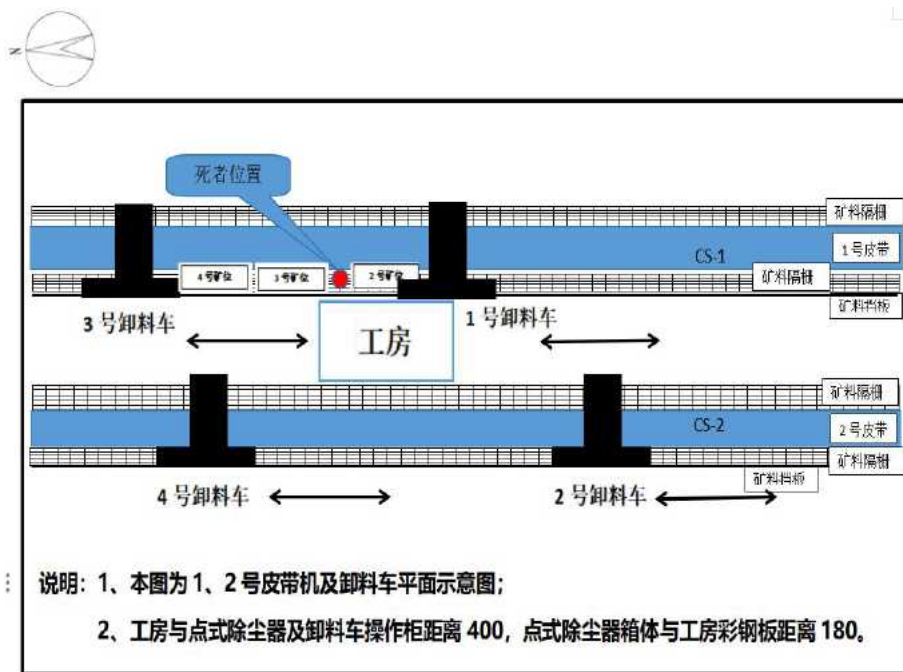
图4 事故现场平面图

事发现场设备运行情况及死者位置（见图 4）。

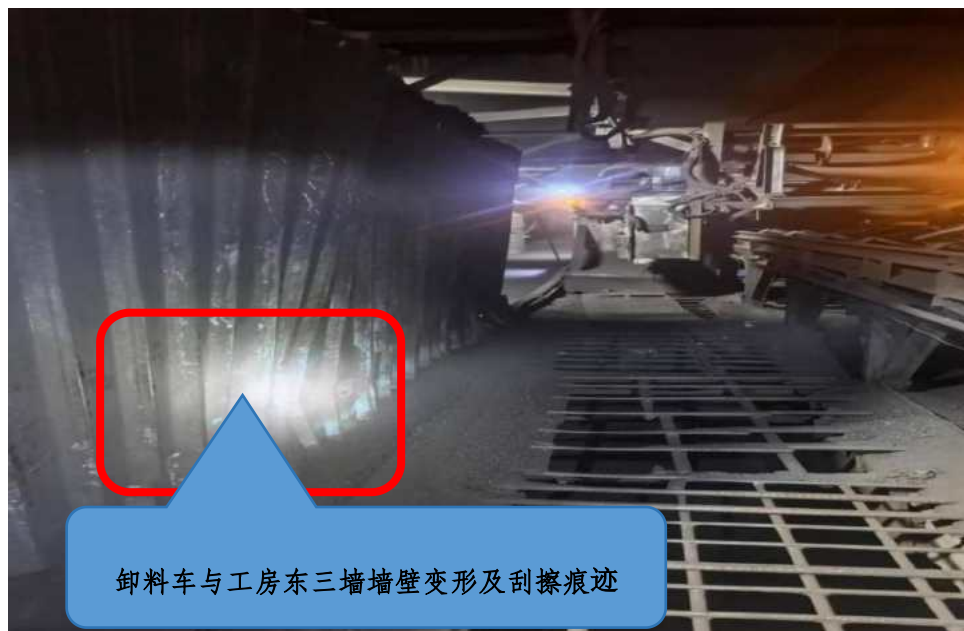
图5 钢结构工房彩钢板变形及划蹭挤压痕迹照片

事发现场工房彩钢瓦变形及刮擦痕迹（见图5）。

安全帽,且违反公司《作业指导书》关于卸料车操作顺序部分“先停车后操作翻板”的明确规定,未先将卸料车停车,在卸料车仍在行进状态下去开启翻板,属于明显的违章作业^[1],其违章作业行为导致违章作业人员李某俊在经过工房时,被卸料车带入与工房彩钢板的狭缝中,造成李某俊重度开放性颅脑损伤、重度闭合性胸部损伤、双下肢损伤,致其死亡。
