子长城西基础设施提升改造项目 “5·28”一般管沟滑塌事故调查报告

调查认定，子长城西基础设施提升改造项目“5·28”一般管沟滑塌事故是一起生产安全责任事故。

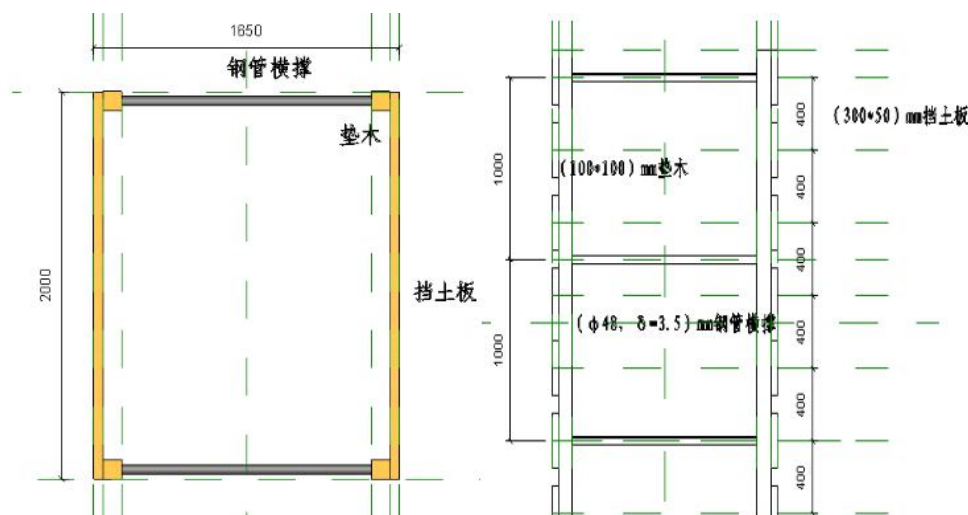
3. 现场国防光缆现状。塌方电力管沟基坑北侧边紧靠一道地下国防光缆。国防光缆沟槽呈矩形结构形式：沟顶防护盖板为230cm×60cm×12cm预制混凝土多孔板，管沟两侧为砖砌边墙。在塌方基槽范围内的矩形国防光缆沟槽遭到不同程度的坍塌破坏，残留光缆线散落基坑内。事故现场未发现基坑开挖期间，对国防光缆采取保护措施残留物痕迹，不符合国务院、中央军委《关于保护通信线路的规定》第七条第二项“不准在埋有地下电

4. 现场废弃挡土墙现状。在国防光缆管沟正下方，管沟基坑北侧边有一道废弃挡土墙。挡土墙沿基槽北侧边连续东西方向设置，墙身材料为块石堆砌，未见明显砂浆粘结痕迹。实测墙宽 25cm，墙身高度 90cm，挡墙未见基础，且墙身底部土层已被掏空，与电力管沟基底有 73cm 高差。事故现场，挡墙北侧坑壁为粉质黄土，残留竖向节理面残留痕迹。

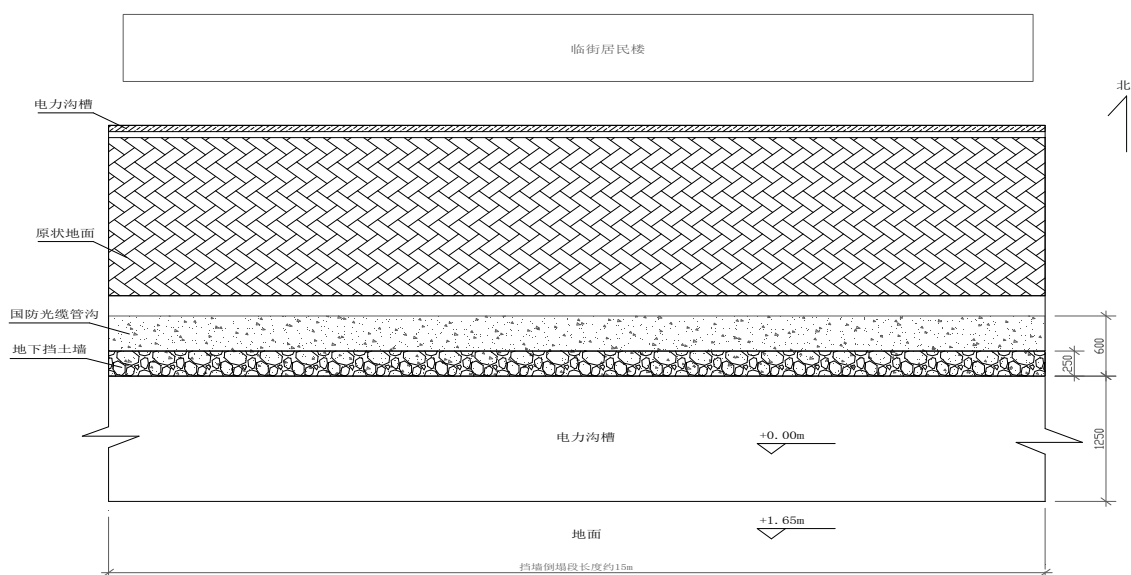
施工方案关于沟槽开挖的支撑措施

(1) 基坑现状残留显示现场实际开挖支护施工与施工方案描述的坑壁支护不符。承包单位中铁二十五局于 2024 年 5 月 7 日编制《子长市城西基础设施提升改造工程电力工程专项施工方案》，对沟槽开挖要求为：当沟深小于 2m 时，可采用直槽开挖，板撑支撑，但现场未按照设计文件和专项施工方案施工，已成型沟槽坑壁现场未发现板撑支护痕迹。

(2) 作业安全监护不到位。4 名工人在作业前，已接受班前讲话，讲话中对作业范围、安全防护要求、危险告知及逃生避险等进行了交底，但承包单位未对国防光缆重要地下管线开挖施工派人进行安全监督。

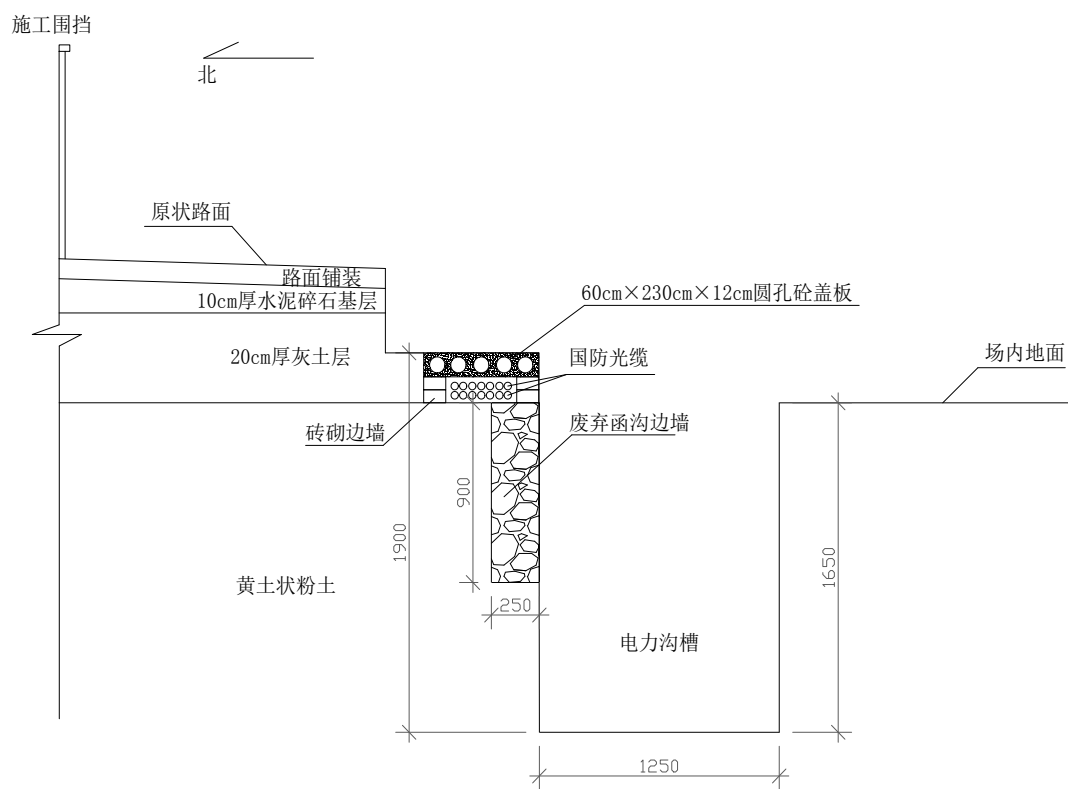
塌方电力管沟平面示意图

2. 现场电力管沟现状。坍塌电力管沟基槽呈东西方向布设。实测塌方段沟槽长15m、宽1.25m、深1.65m。基槽内，现场除掉落的国防光缆沟槽材料包括普通黏土砖、残缺断裂预制混凝土盖板，还有倒塌挡土墙散落的石块，石块呈规则30cm×40cm长方体形状，表面干净，未见明显砂浆材料粘结痕迹。检查整个塌方段基槽，未见坑壁有板撑材料支护痕迹，与天津市政工程设计研究总院有限公司出具的基坑开挖回填设计图要求“3倍基坑范围内有地下管线和建构筑物路段，沟槽开挖深度 $H < 2m$ ，可采用直槽开挖，撑板支撑”不符。

2. 施工单位对开挖出的地下国防光缆下方的块石挡墙未及时采取有力的支护措施，持续进行野蛮开挖直至清底工序，造成挡墙基础长时间悬空下坠；对地下挡墙南立面土方、基坑一起挖除后，挡墙南立面长时间处于凌空状态，挡墙北立面土层出现竖向节理面，综合形成挡墙基础下沉、墙体向基坑南侧位移、变形，挡墙在重力和水平倾斜力的综合作用下发生瞬间倾覆倒塌，是导致本次事故的直接原因之二。
