索引号：010614006/2026-01094 发文字号： 公文种类：
发文机关：哈密市伊州区应急管理局 成文日期：2026-05-09 主题分类：主动公开 有效性：

国投哈密能源开发有限责任公司“8·29”一般高处坠落 事故调查报告

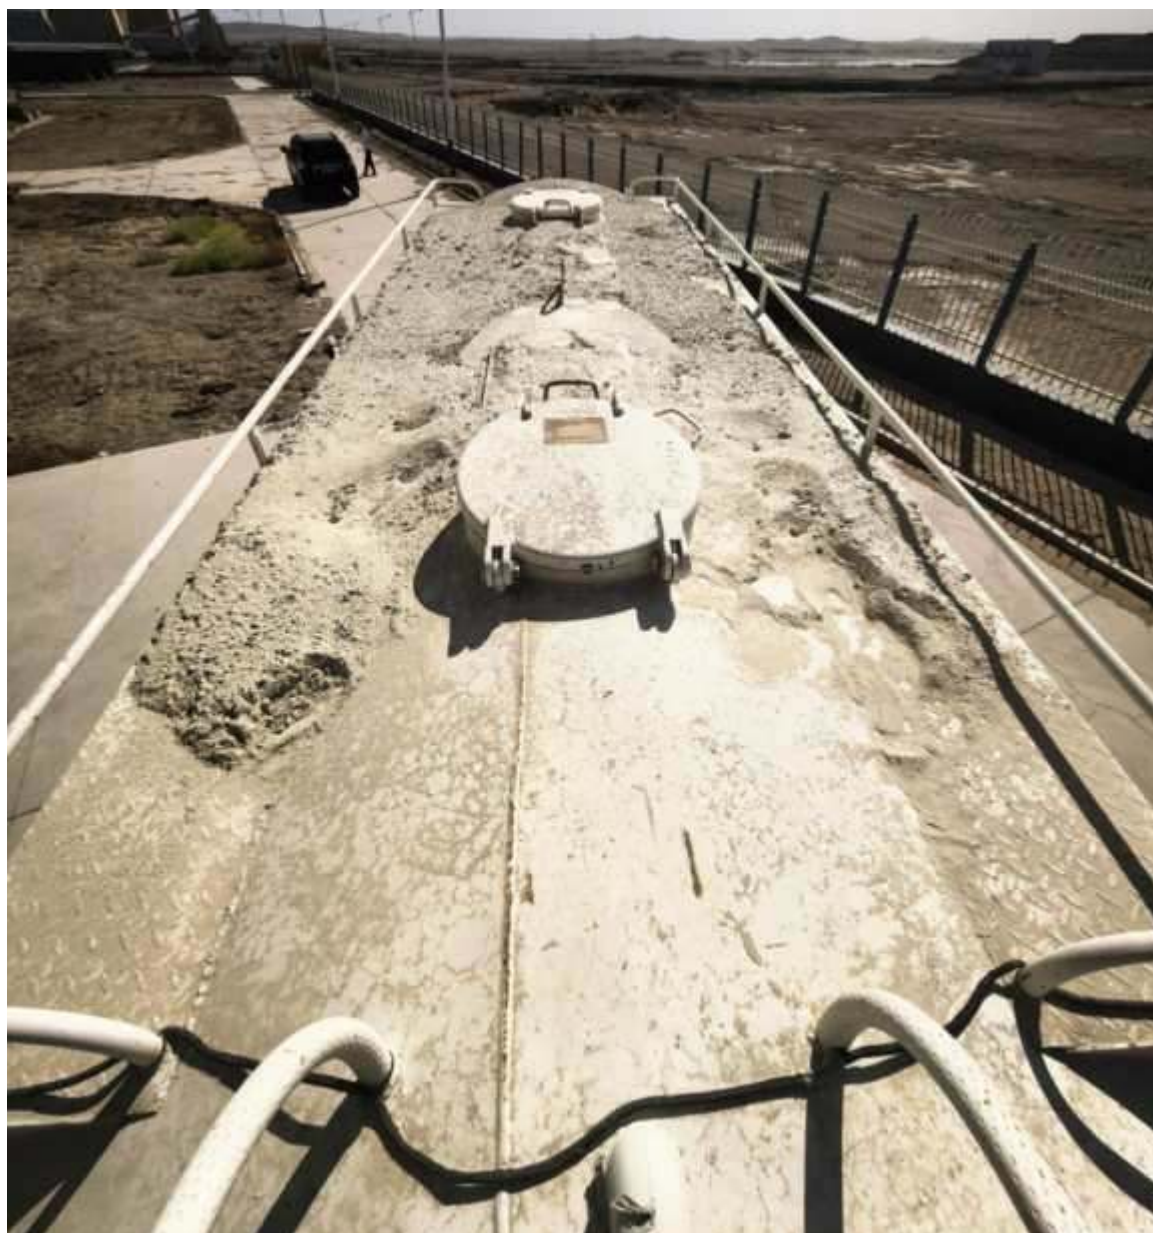
图1 事故车辆情况

车辆号牌号码：新L36135，类型为重型罐式货车，厂牌型号：丰霸牌，车辆识别代码：LZZ8BCHF3NC466616，发动机号：BH11036798，车身颜色白色，车外廓长宽高：8.580m×2.500m×3.940m，总质量1.8吨。（车辆外观如图1所示，罐体顶部如图2所示）
