榆林市横山区东方红煤矿 “4·2”一般机电事故调查报告

事故调查组

2023年4月7日

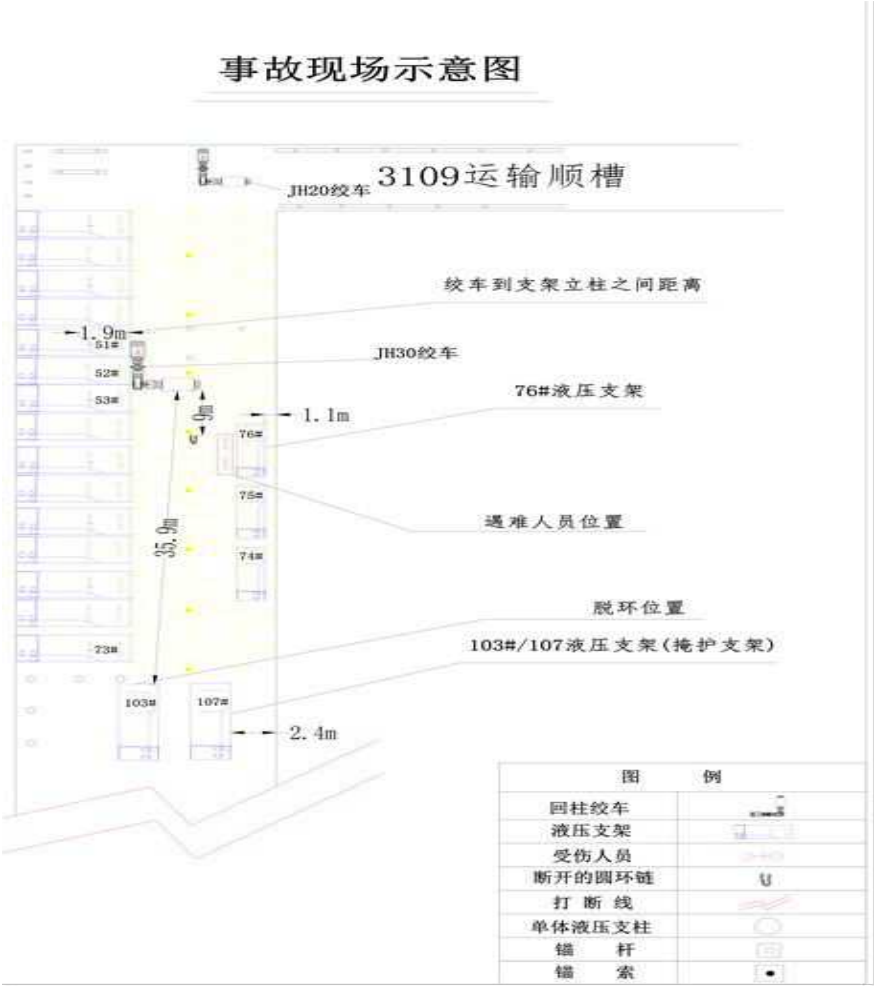
图 4 事故现场示意图

根据井下现场勘察及现场人员指认，结合调查取证笔录综合分析：本次事故是一起机电事故，事故发生位于 3109 工作面回撤通道距 3109 运输顺槽巷道口 90 米至 92 米、距煤帮 3.1 米处。事故发生时赵军、王飞站立在回撤通道煤帮侧放置的 76#、75#液压支架左侧（在 2#绞车绳道范围内，距 2#绞车约 12.5 米处），被运行的 2#绞车弹回的钢丝绳击

（1）通过问询事故现场作业人员冯现忠、吴元平、徐世超、吕芳林等人证言，以及现场的血迹和脱落的自救器认定：事故发生时，遇难两人位于 75 号与 76 号液压支架之间，距巷道口 90 至 92 米处，被断环后弹回的钢丝绳击中，于 75 号、76 号液压支架远离煤壁侧约 3.1 米处倒地。
