# 赣州大余县洞脑矿业有限公司“4·28” 一般坠落事故调查报告

赣州市政府事故调查组

2026 年 6 月

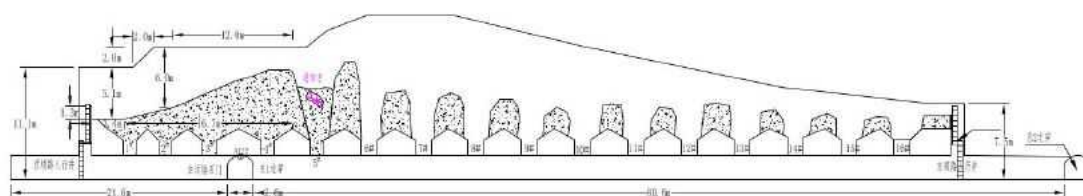
图 2 现场勘察示意图

2026年4月28日10时40分许，大余县洞脑矿业有限公司+120m中段北西带11号采场作业人员孙某麒在采场上部作业时坠入#5放矿斗上方因超放形成的漏斗坑内被矿石掩埋。根据同班组作业人员刘某生描述，事故发生前1分钟刘某生转身去旁边5-10m处位置拿冲击钻，当时孙某麒正在拉水管，转过头来就发现孙某麒坠入#5漏斗坑，怎么呼叫都没反应，刘某生立即通知井下人员，开展后续救援。

大余县洞脑矿业有限公司西120中段11号采场4.28坍塌一般事故发生时现状立面示意图

事故地点为洞脑矿业+120m中段北西带11号采场。该采场2025年4月25日编制了单体设计，是一个急倾斜薄矿脉采场，采用浅孔留矿法进行开采。2025年9月，在上采8m左右后，因矿脉变小暂停上采，并把采场内的矿石放完。2026年4月22日，该采场重新正式上采，由东向西共布设17个放矿漏斗，采场高度8m左右，1号至6号漏斗存在部分矿石，从7号漏斗至17号漏斗之间矿石已放空，处于空斗状态，西边架设两拨梯子用于人员上下，矿堆垫层上方架设一临时木平台用于临时扩帮作业，崩落的矿石用于铺设垫层，现场踏勘该采场时仅在西边布设一个梯子进行上下，东边未架设梯子，未见用于机械通风的局扇。

违反采场平场、漏斗放矿规范要求，进行超量放矿，且作业人员在 11 号采场 5#漏斗上方作业时，未做好安全防护措施进行冒险作业，坠入漏斗被矿石掩埋是事故发生的直接原因。
