织金县文腾街道法星路金安小区2号楼303号住户2026年“1•17”火灾事故调查报告

时间：2026-03-27 10:35:14 来源：织金县消防救援大队 浏览量：44次

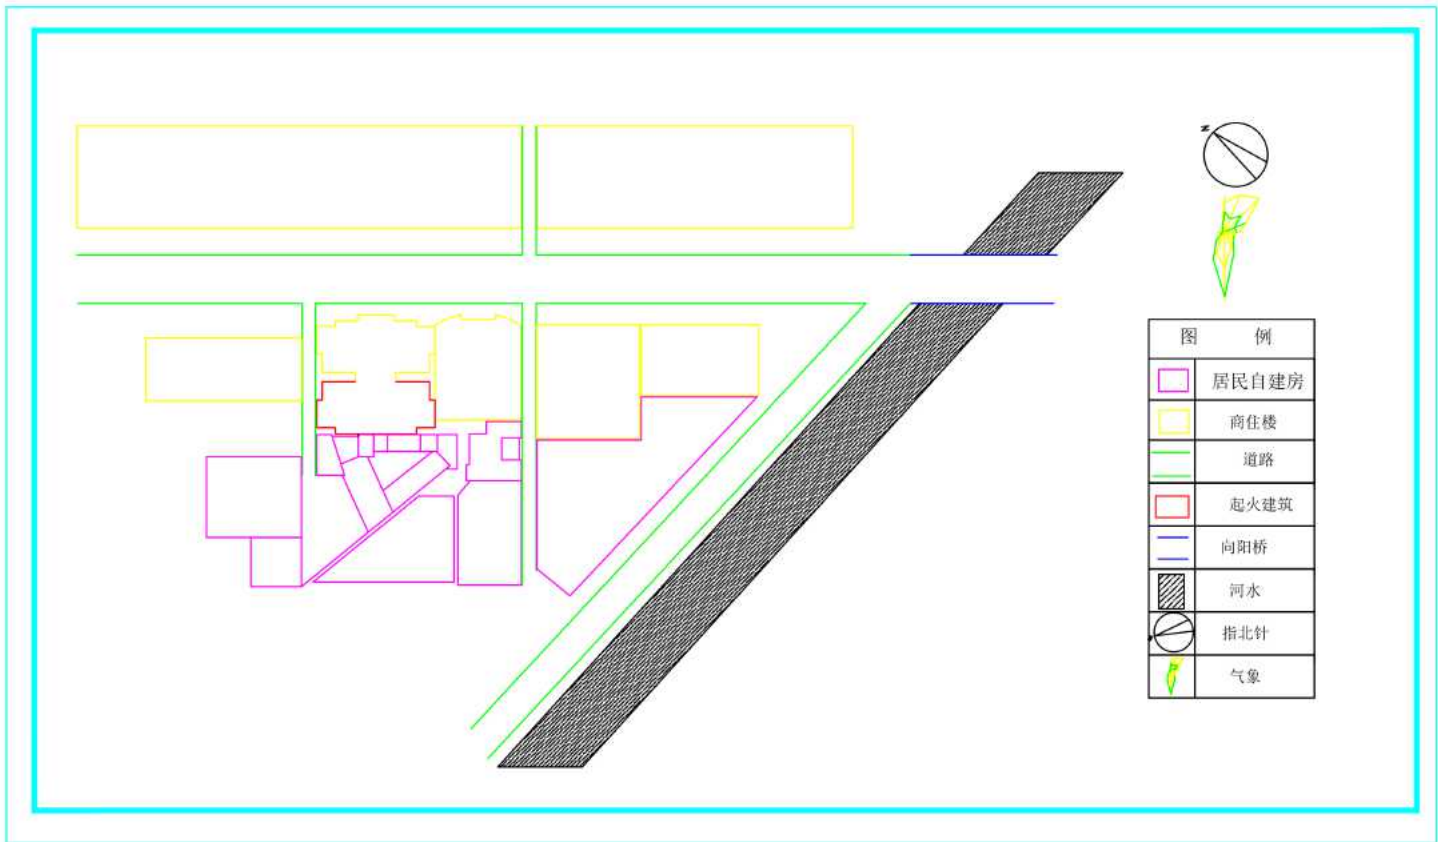
图1火灾现场方位图

（一）起火建筑情况。起火建筑位于织金县文腾街道法星路金安小区2号楼，地上八层，钢混结构，其中一、二层为商业网点，三至八层为住宅，梯四户，无物业管理，建筑西南面为法星路，东北面为停车场，西北面为住宅，东南面为小巷（见图1）。

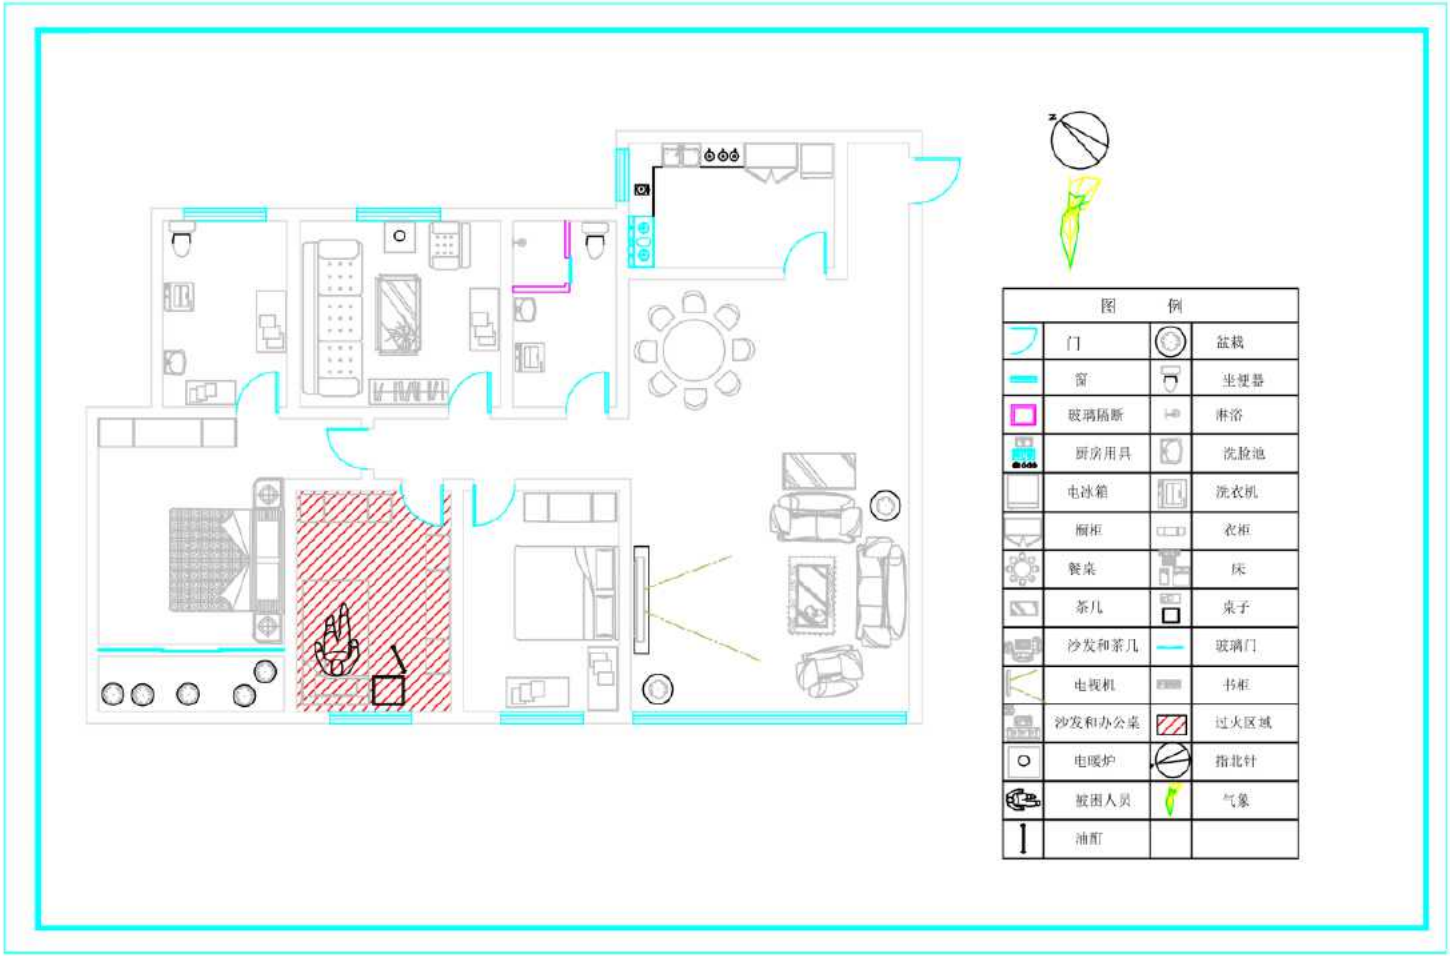
图2平面示意图

（二）起火住宅基本情况。起火住宅位于三楼303号房，于2008年5月31日办理房屋所有权证，房屋所有权人为晏某某，面积约为173㎡，起火房室内面积为12㎡，过火面积为12㎡，经统计直接经济损失为131800.00元（壹拾叁万壹仟捌佰元整）。（见图2）。
