沈阳市于洪区丁香湖畔花园小区 “5·21” 一般爆燃事故调查报告

沈阳市于洪区丁香湖畔花园小区 “5·21” 爆燃事故调查组

2026 年 7 月

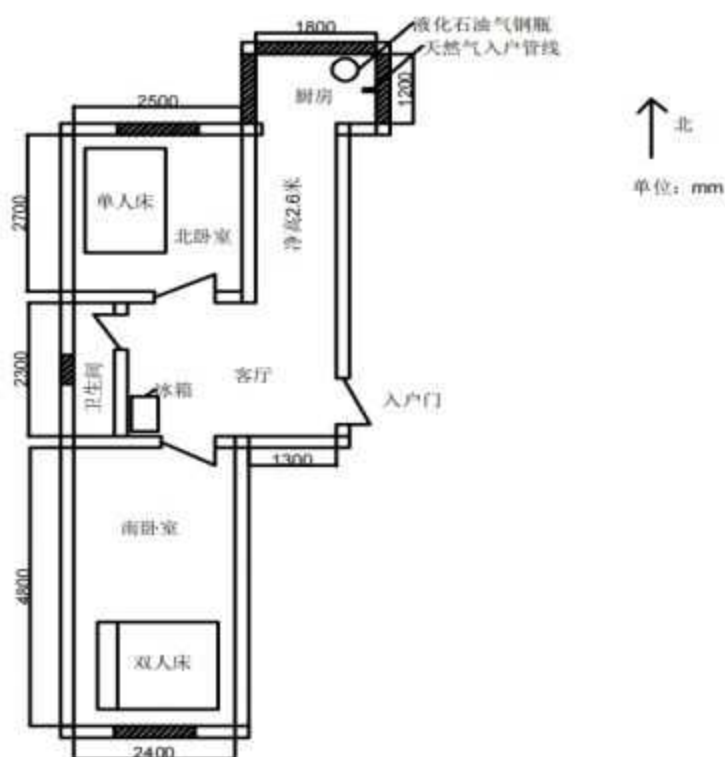
5月21日21时56分许，沈阳市于洪区广业西路14号丁香湖畔花园小区9号楼5单元5-5-3户发生可燃气体爆燃事故，引发火灾，过火面积约为34m²，造成4人受伤、14户房屋及25辆汽车受损。

丁香湖畔花园小区内线工程在未完工、未封堵用户端、未进行严密性试验的情况下与已通气运行的燃气管线直接连接，导致

运行的燃气管网内天然气通过在建的燃气管线直接进入未安装锁阀的用户家中，与室内空气充分混合达到可燃下限，遇点火源发生爆燃。
