沙坡头镇罗宁夏林兴农业有限公司“3·11”一般火灾事故调查报告

沙坡头镇罗宁夏林兴农业有限公司“3·11” 一般火灾事故调查报告

沙坡头区政府事故调查组
2026 年 7 月

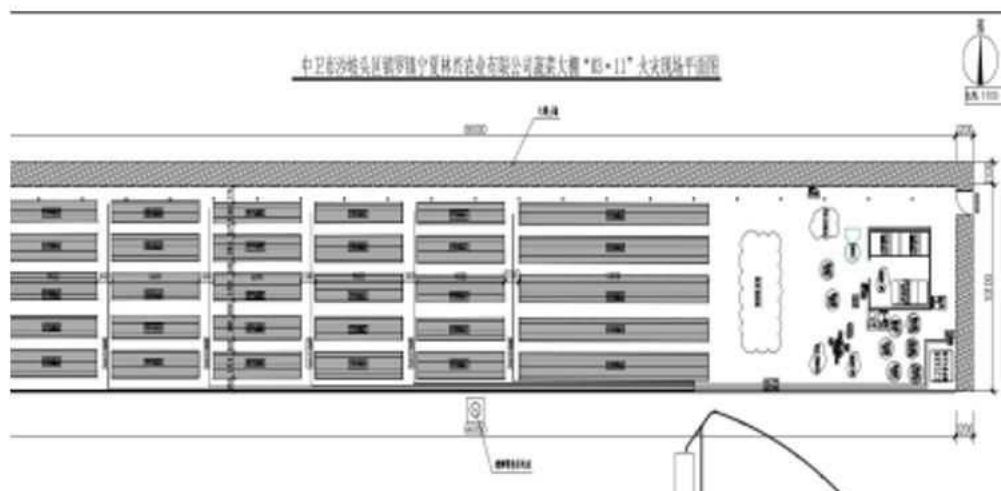
大棚后墙及山墙受火灼烧，土墙局部脱落；棚体钢管拱架受热变形，其中东侧棚体钢管变形尤为严重；棚面塑料薄膜全部烧毁，外部卷帘保温被完全燃尽；棚外中间南侧卷帘机表面过火受损。棚内东侧育苗室、浸泡区及员工生活区均过火，顶部钢管拱架变形严重；大棚中部至西侧育苗苗圃区域过火，苗圃下方铺设的塑料薄膜、电热丝、棉毡呈不完全燃烧状态；苗圃上方补光白炽灯及保温棉毡过火，白炽灯燃烧痕迹明显，其上方覆盖的棉毡已完全烧毁。

宁夏林兴农业有限公司 11 号大棚中部第 8#立柱与第 11#立柱之间苗圃西侧电气线路发生电热故障，引燃周边塑料薄膜、保温棉等可燃物，是本次火灾发生的直接原因。
