三亚市天涯区北京神州汽车租赁有限公司  
三亚分公司 “1·30” 一般火灾事故  
调查报告

三亚市天涯区政府事故调查组

2026 年 5 月 27 日

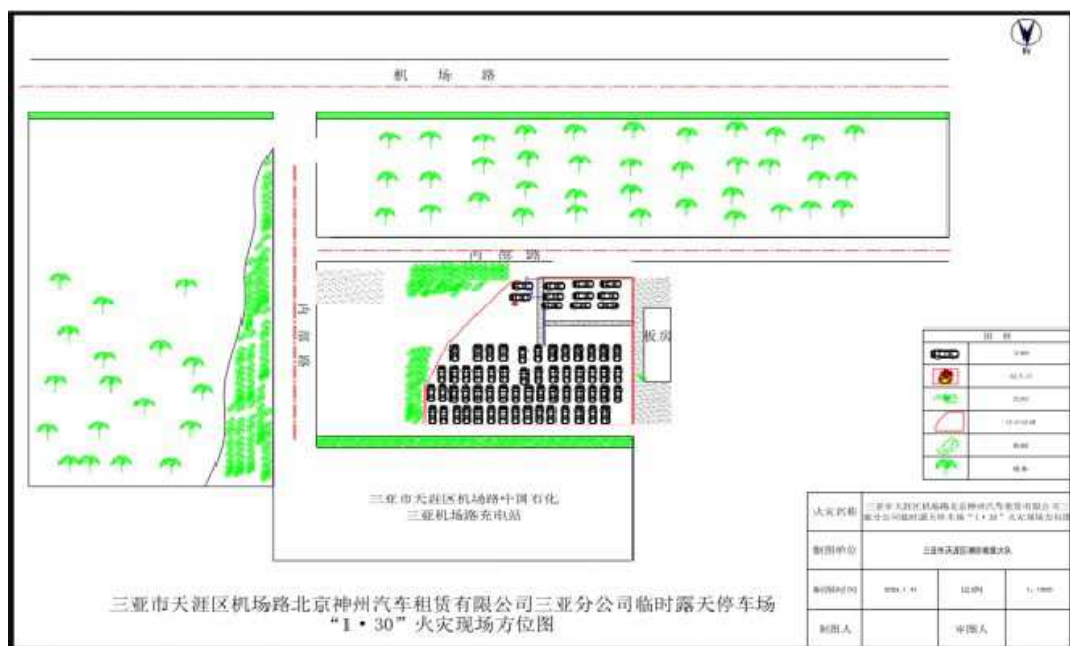
起火地点为天涯区机场路北侧临时露天停车场，场地南北长约 44.8 米、东西长约 96.6 米，北侧毗邻中国石化三亚机场路充电站，东、南侧临市政道路，西侧为单层简易板房。

图 1 方位图

图 2 平面图

图 3 现场俯视图
