科左后旗查日苏  
辽源矿业（集团）有限责任公司  
“10·31”一般车辆伤害生产安全事故调查报告

科左后旗人民政府

# **科左后旗查日苏 辽源矿业（集团）有限责任公司 “10·31”一般车辆伤害生产安全事故调查报告**

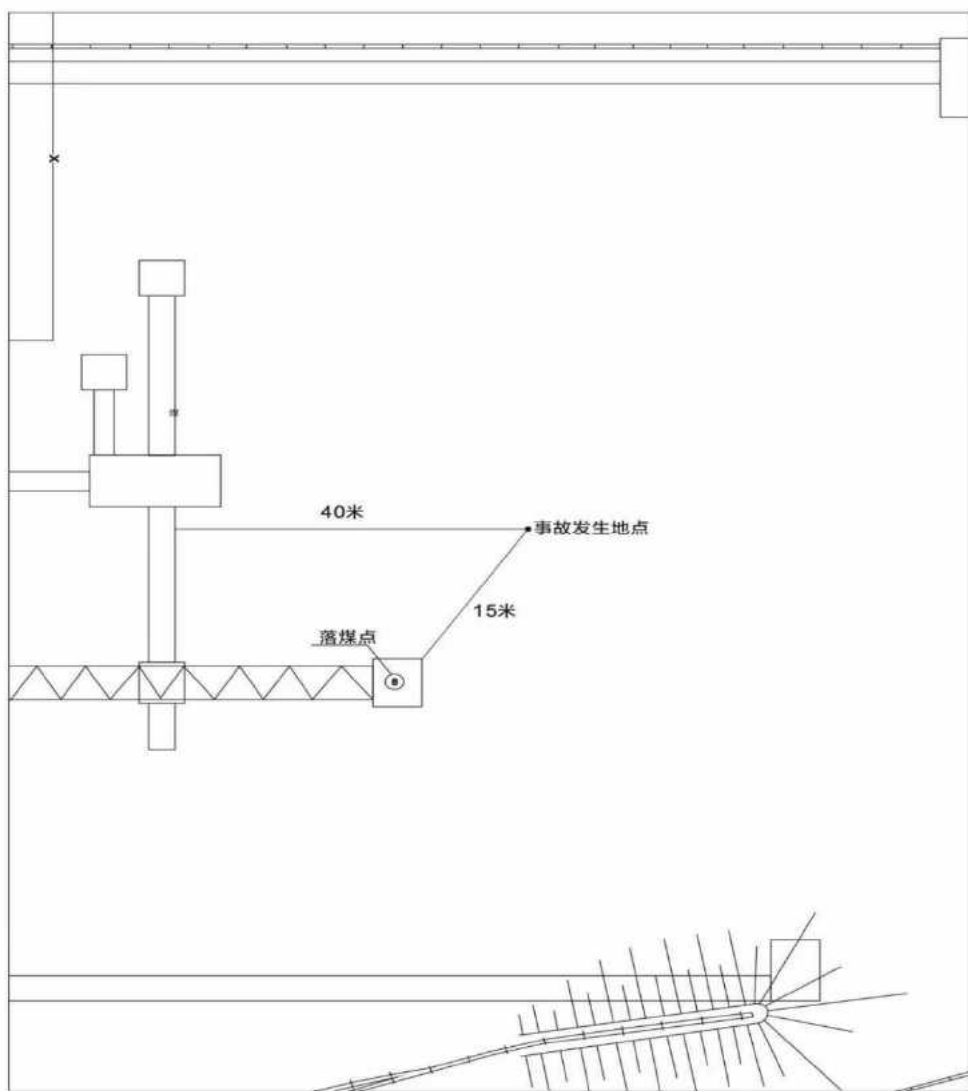
(图 3 事故现场概况图)

事故发生地点位于辽源矿业（集团）有限责任公司金宝屯销售分公司煤厂院内（图 3 事故现场概况图、图 4 事故现场平面图）。煤厂东侧是化验室，西南为 8 号落煤口，8 号落煤口东侧停放一辆铲车，铲车距离 8 号落煤口距离为 15m，8 号落煤口东侧为煤堆，铲车距离煤堆南北方向直线距离为 2m，铲车北侧停放一辆推车，距离铲车 14m，死者康某位于铲车东南方向 1m 处。
