疏勒县激昂手机销售店“5·9”一般触电事故 调查报告

(公示稿)

疏勒县人民政府事故调查组

2026年7月

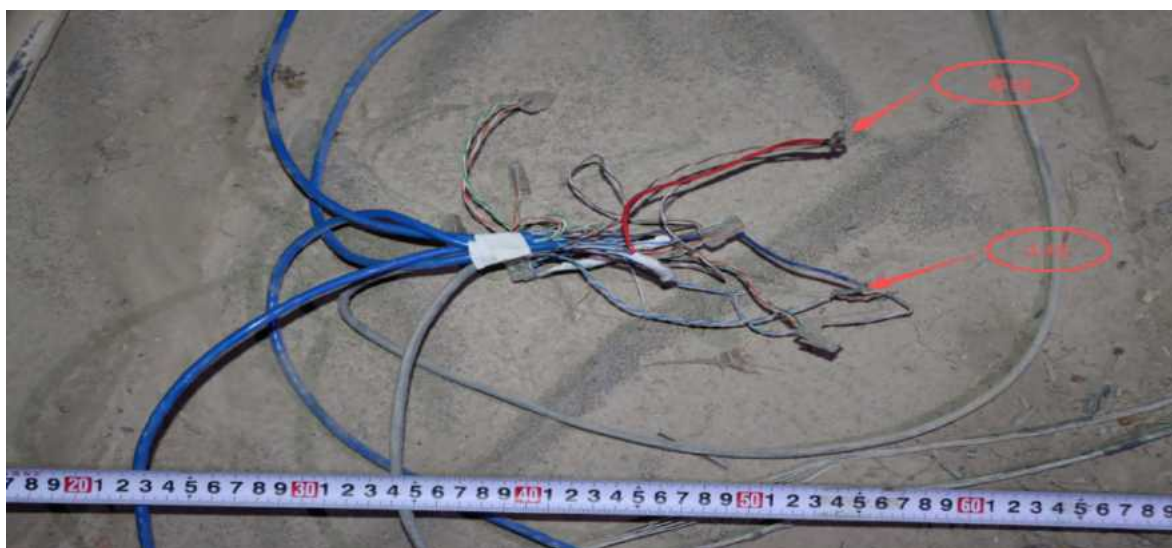
(图一：麦某某死亡现场突面示施图)

事故发生现场位于库木西力克乡（6）村社会治安综合治理中7和顶（图一），该社会治安综合治理中7任理建基免东西予追，系一究顶式建党，和顶。各类电线分乱分急在西基侧，八中一处蓝前电线和网线打结用防前胶带缠绕，接口处有估个网线范口及1整在外的铜改线打结（图二），该处措为事故发

生重点部位。

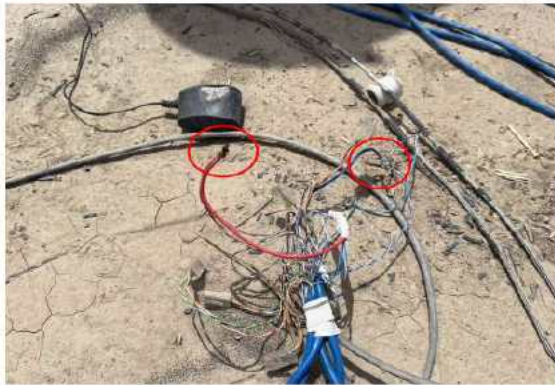
(图二：蓝前电线和网线打结用防前胶带缠绕，接口处有估个网线范口及1 整在外的铜改线打结)

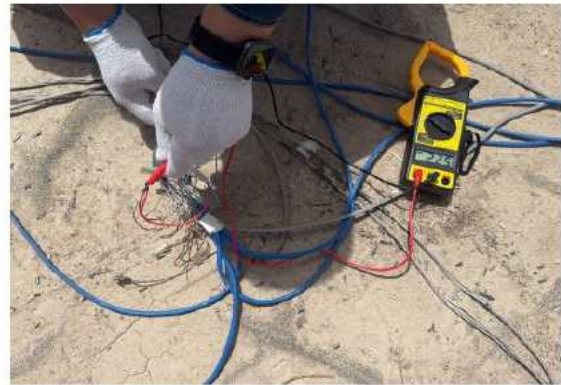
(图三：零线对和顶防粽子急电压为 0 主，火线对和顶防粽子急电压为 12 主)

塔据国安电网疏勒县供电公司工作人员事后现场检测，新村设监控线1 整线头零火线相间电压 225 主（零于人体安全电压 36 主），零线对和顶防院子急电压为 0 主，火线对和顶防院子急电压为 12 主（起触火线对和顶电压应为 225 主，表明铺设于和顶万元面. 的防院子急起到了一定绝缘作用）（图

电源线线头裸露有烧灼痕迹

裸露零线-火线电压 225 伏

零线-屋顶防雨沾布电压 0 伏

火线-屋顶防雨沾布电压 12 伏

三)。新村设监控线1 整零线线头处有明显烧用及迹，表明死者未对1 整线头绝缘包全的情况下1 手违章作业，双手等零线火线 225 主电压经过未体触电死亡。
