天津市武清区应急管理局

武清上马台天津达祥精密工业有限公司“10·27”一般机械伤害事故调查报告

来源：天津市武清区应急管理局 发布时间：2026-04-08 15:00

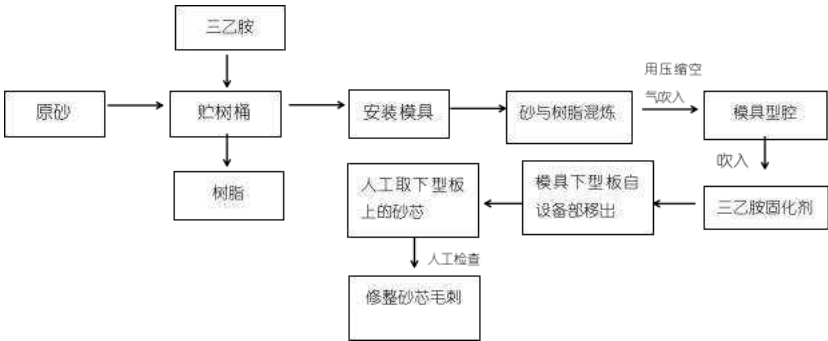
事故发生在达祥公司铸钢制芯车间。

事故点位在明智25L冷芯机（DF4K01）模具上型板与吹砂板之间。

下模具台车进口处设有光栅，设备两侧有安全门开启后联动停机，设备有维修警告牌，操作面板有急停按钮，但缺少安全销或防撞柱等机械限位装置。

谢某某违规作业，在未停机、未开启安全门、未设置限位装置情况下，冷芯机处于自动模式下探身进入模具上型板与吹砂板之间的间隙清理作业，接近开关感应后设备启动发生挤压致死，是本起事故的直接原因。

达祥公司安全生产主体责任落实不到位，冷芯机安全操作规程未完全考虑设备使用安全要求（缺少开启安全门要求），操作规程不健全；对涉事部位存在的事故隐患，未能采取有效的技术、管理措施，及时消除事故隐患（涉事冷芯机缺少机械限位装置）。

（一）达祥公司要认真吸取事故教训，要在事故现场设立安全警示教育牌，组织开展全员安全生产警示教育培训，结合事故暴露的安全生产薄弱环节和突出问题开展集中学习；要对安全操作规程再梳理再深化再评估，对于设备设施使用说明有明确要求的，必须纳入操作规程要求；要落实好工贸行业安全生产“十项禁令”，针对“三违”行为严肃整治；要建立鼓励内部隐患排查奖励机制，发动一线员工积极发现隐患整治隐患；要深入开展隐患排查治理工作，定期全面的进行隐患排查，对发现的隐患实施严格的闭环管理。
