赵县经济开发区石家庄满昕服装有限公司 “8·10”一般火灾事故调查报告

赵县政府事故调查组

2025年11月12日

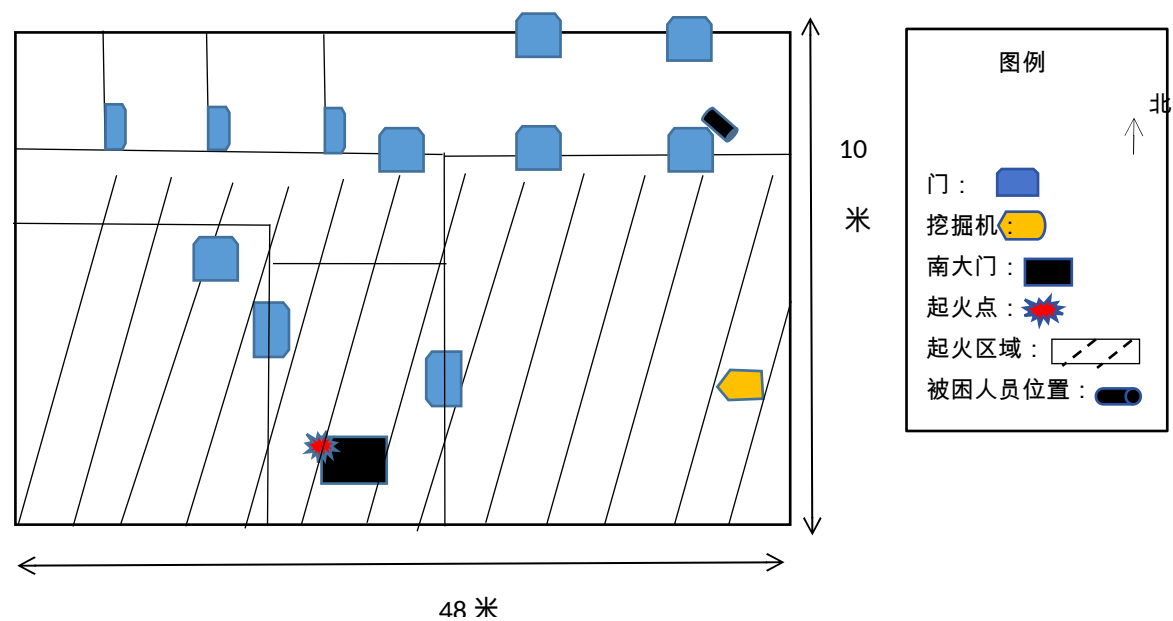
（图一：事故厂房位置图）

2. 事故厂房情况：着火厂房为满昕服装公司租赁的原赵县果汁厂的闲置厂房（具体位置见图一），位于赵县经济开发区赵元路 105 号院内东南角，单体结构，层高 4.5 米、长 48 米，宽 10 米，改造前为废弃的果汁灌装储存车间，结构为混凝土砖混结构，因果汁灌装储存过程中对温度控制有较高要求，该车间内部墙体、顶部由聚氨酯保温层覆盖，还有部分金属附件。
