河北承德国恩老年公寓“4·8” 重大火灾事故调查报告

2025年4月8日21时15分许，河北省承德市隆化县国恩老年公寓发生重大火灾事故，造成20人死亡，直接经济损失1274.8万元。

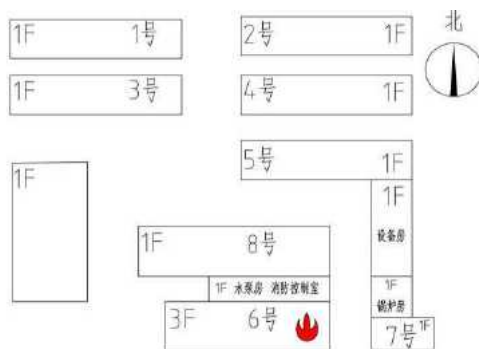
图 2 国恩老年公寓平面示意图

国恩老年公寓主要有 8 栋建筑（见图 2），其中 1 至 7 号建筑为老年人居住用房，8 号建筑为食堂和活动用房。火灾发生时共有 82 个住宿房间，入住老人 160 人。

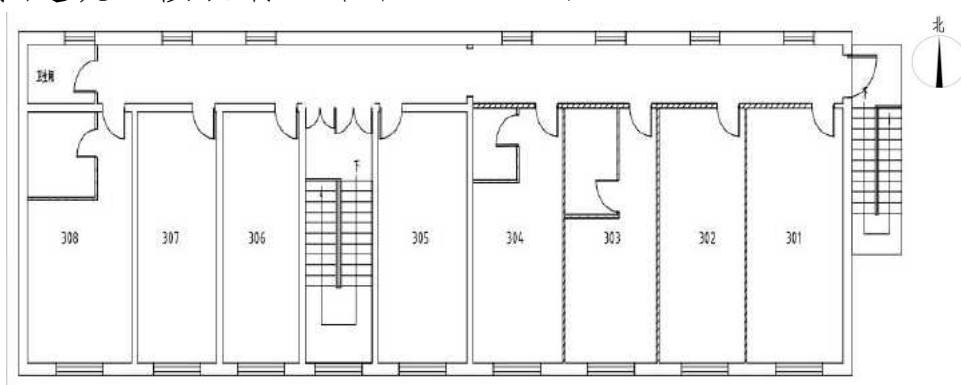
图 4 涉事建筑三楼平面图

涉事建筑三楼设有 8 个居室 (见图 4)。

国恩老年公寓涉事建筑三楼住有 19 名失能老人及 2 名护工（姜桂荣、王春英）。2025 年 4 月 8 日 21 时 33 分，三楼走廊及各房间照明断电。21 时 37 分，在 303 室休息的姜桂荣被异响惊醒，发现室内停电后，走到 303 房间门外查看情况，发现走廊有烟，返回室内添加衣服后走到 302 房间门口，打开房门发现房间内西北侧电视、衣柜及衣柜前堆放的衣物包着火，姜桂荣立即

经调查询问、视频分析、现场勘验、检验鉴定、调查实验等，排除相关因素，认定事故直接原因是：国恩老年公寓6号楼302房间西北侧，与电动防褥疮气床垫相连的移动插排电源线短路，引燃周围衣物等可燃物，进而引燃室内衣柜、电视机、床上用品，高温烟气进入吊顶后快速向其他房间蔓延成灾。
