金沙鼓场“12·3”一般道路运输事故 调查报告

金沙县人民政府事故调查组

2026 年 4 月

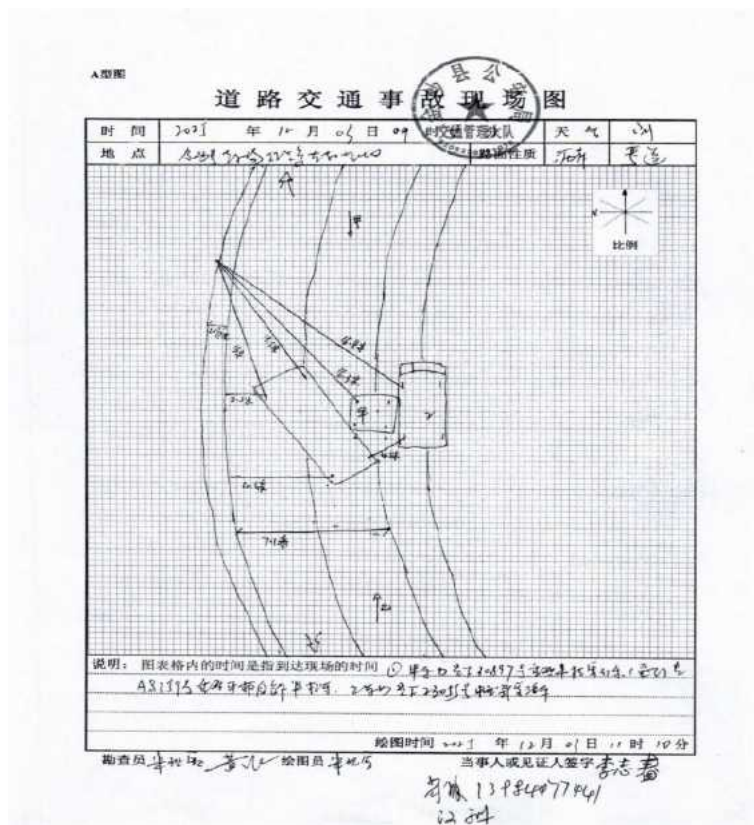
事故现场位于金沙县鼓场街道太极社区（秀河线49公里800米）路段，呈东西走向，东往金沙县鼓场街道五里坡方向，西往金沙县新化乡方向。事故路段为沥青路面，弯道路段，事发时天气为阴天，路面潮湿，道路全宽7.1米，有道路中心单黄实线，道路一侧为金属防护栏，一侧为山体，单向一车道，纵坡度1%，视距200米。

事故中心照

事故俯视照
