运城永济山西蓝科途新材料科技有限公司 “10·4”一般机械伤害事故调查报告

**永济市政府事故调查组
2023 年 11 月 26 日**

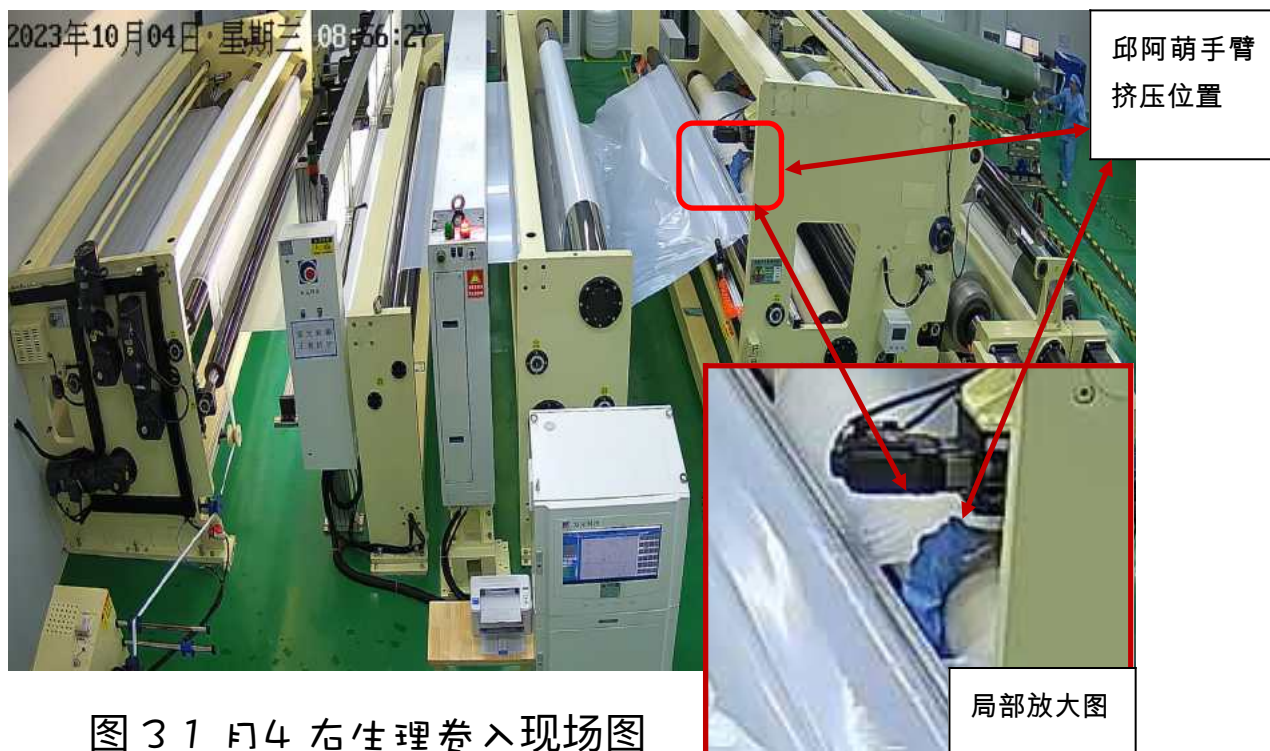
图 3 1 月4 右生理卷入现场图

8 时 56 分 20 由 1 月 4 右生理卷入两个胶辊段间，了图 3。
