怀宁县安徽永利纸业有限公司“8·23” 一般中毒事故调查报告

发布日期：2023-12-28 10:36 来源：市政府“8·23”事故调查组 阅读：1384 次

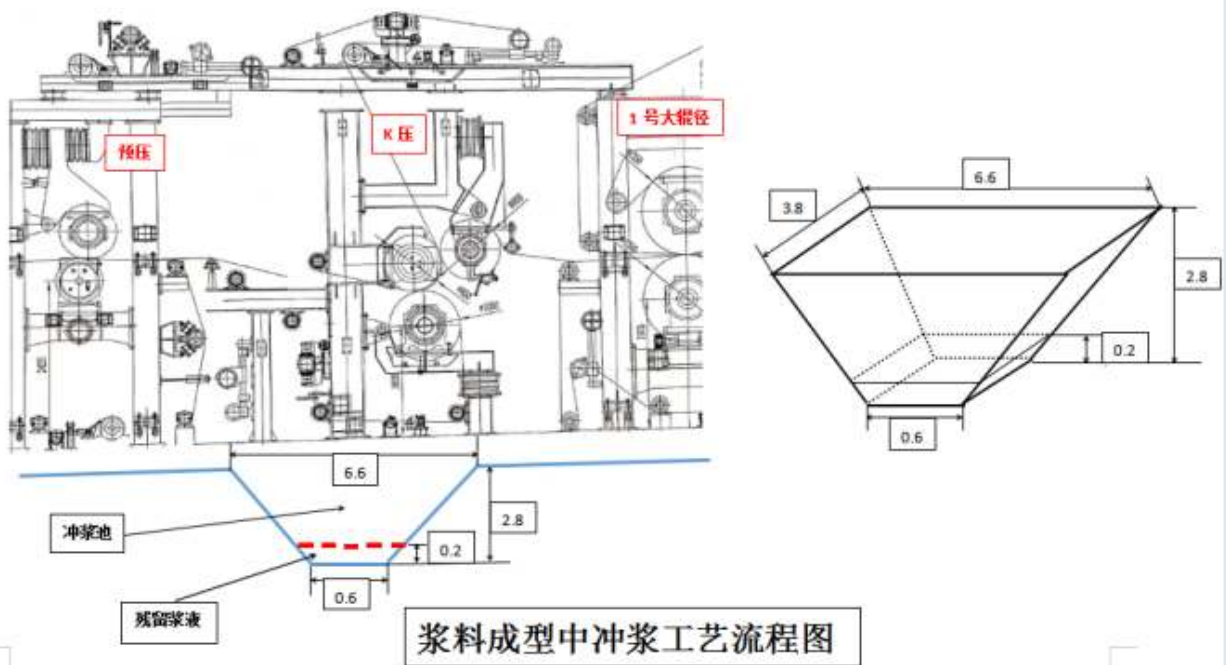
图1：厂界范围及事故点示意图（★为事故发生地造纸车间）

事故发生地点位于永利纸业造纸车间K压工序的冲浆池内。
