新余高新区江西正鑫门窗有限公司 “5·2”

一般高处坠落事故调查报告

一般高处坠落事故调查组

2026年2月

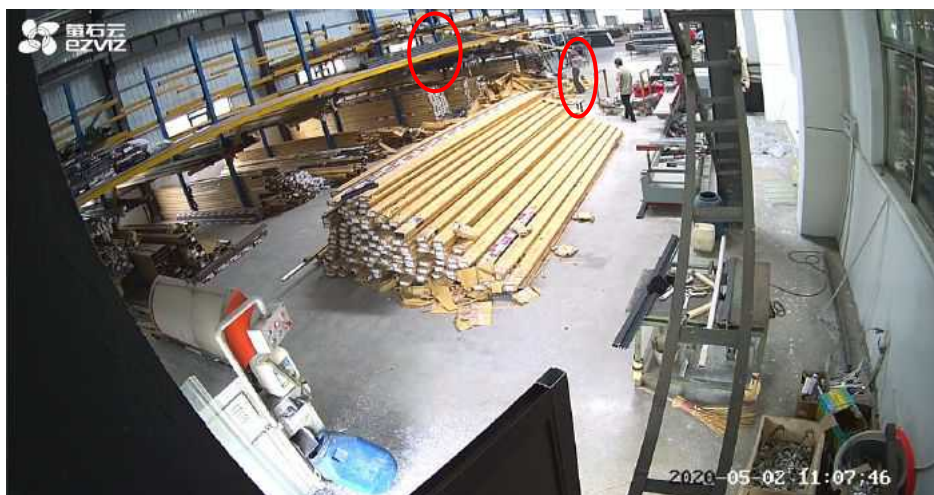
2020 年 5 月 2 日上午 11 时 11 分左右，正鑫门窗公司员工廖某某与何某某（见图 1，上方圈中者为廖某某，下方圈中者为何某某）在车间堆货平台上（见图 2，长 14 米，宽 7 米，高 2.3 米，事故发生时无护栏）将长 6 米的铝合金材料摆放整齐，廖某某在搬铝合金材料时移动至堆货平台边缘（该平台边缘与墙间隔约 0.9 米，周边无护栏）踩空坠落（见图 3），头部撞击到堆货平台下方窗户边沿。车间人员立即拨打 120，11 时 23 分左右，120 急救人员到达现场，廖某某经医院抢救 58 天后（2020 年 6 月 29 日）医治无效死亡。

图 1 事故发生现场监控画面

图 2 事故发生的堆货平台（摄于 2026 年，已加装护栏）

图 3 事故坠落处

1.正鑫门窗公司车间堆货平台存在 14m×0.9m 的悬空

区域，未设置有效的安全防护设施。
