东营港经济开发区山东四方安装工程 有限公司“7·26”较大爆燃事故调查报告

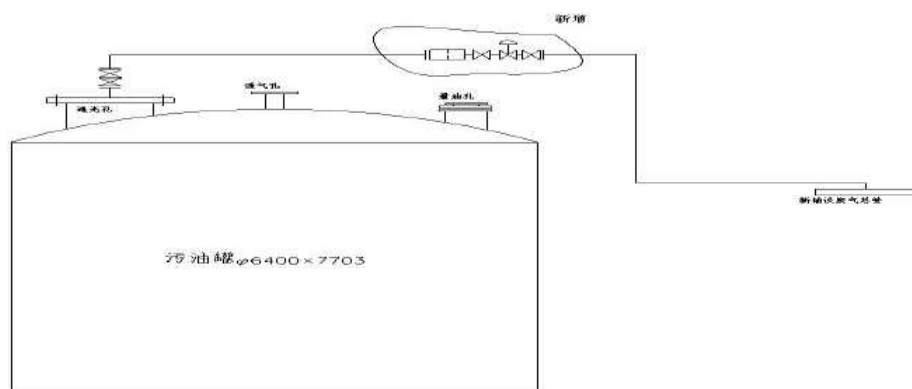
污油罐 VOCs 改造工艺流程：在地面预制阻火器、切断阀等阀组；将罐顶原有法兰连接管线一端与罐顶断开，另一端在管廊上方相连接处断开，吊装至地面与阀组对接；将法兰连接管线与阀组的组合体吊装至罐顶进行安装。改造效果图如下图所示：
