青岛即墨青岛仟佰味食品配料有限公司“2·15” 较大粉尘爆炸事故调查报告

2025年2月15日13时6分许，青岛市即墨区青岛仟佰味食品配料有限公司发生一起较大粉尘爆炸事故，造成5人死亡，直接经济损失约840万元。

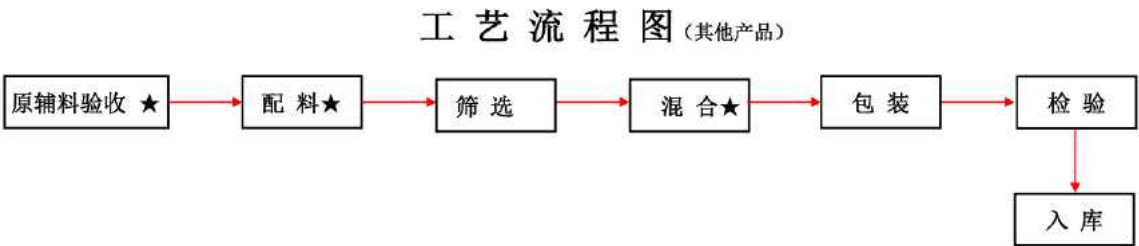
图 3 浆（裹）粉生产工艺流程图

调查发现，发生爆炸的是车间内的立式混合设备，较卧式混合设备容量小，可进行小批量订单生产，其结构、功能与未予许可的浆（裹）粉生产设备基本相同。经检验鉴定，从爆炸的设备内部提取的爆炸物料与浆粉配料基本一致。浆（裹）粉主要生产工艺为采用小麦粉、食用玉米淀粉、氧化淀粉、木薯淀粉、食用盐、食品添加剂、香辛料等原料，通过配料、筛选、混合后制成不同成品，经包装、检验后产品入库。其工艺流程如下。

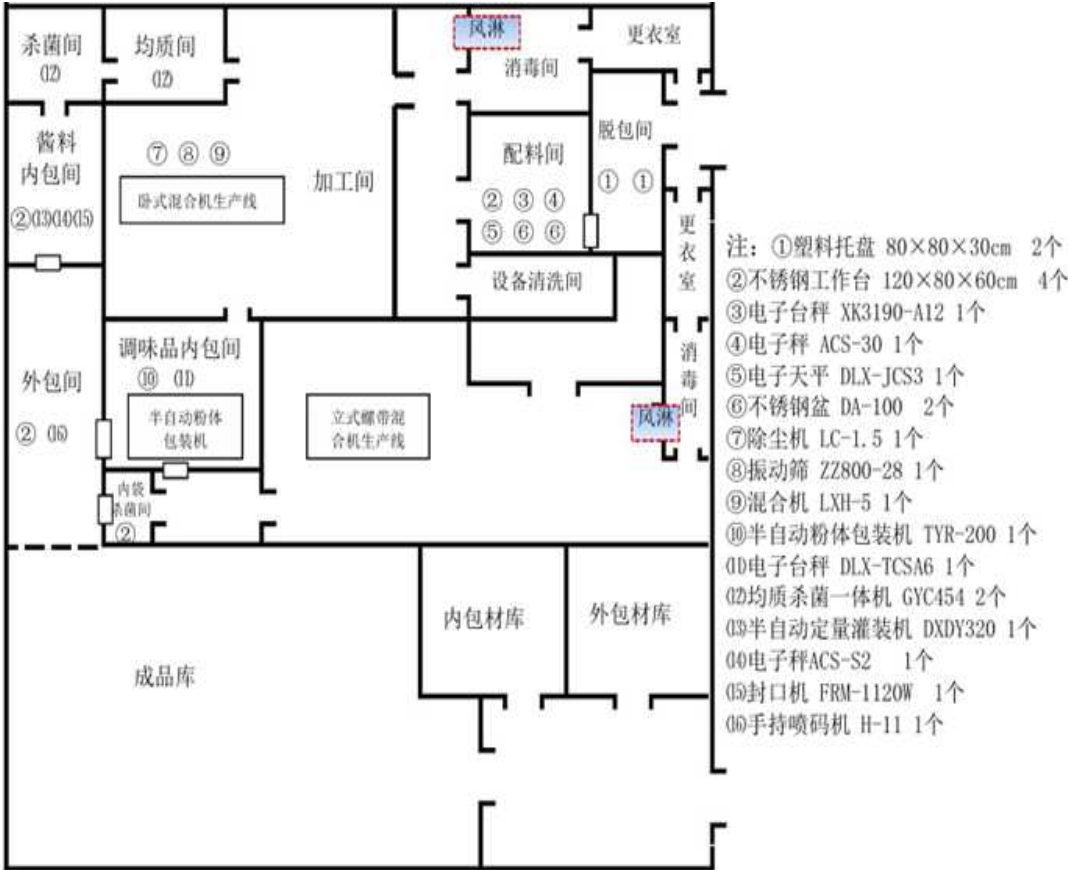
图 4 生产车间设备布局图

生产车间主要生产设备有：卧式混合设备和立式混合设备各 1 套，TYR-200 半自动粉体包装机 1 台，分别位于生产车间相邻隔间内。

生产车间内的生产设备中，除了卧式混合设备的混合机和振动筛有明确的生产厂家和设备型号外，其余设备均未见采购合同、设备图纸资料、设备生产厂家和设备铭牌等。

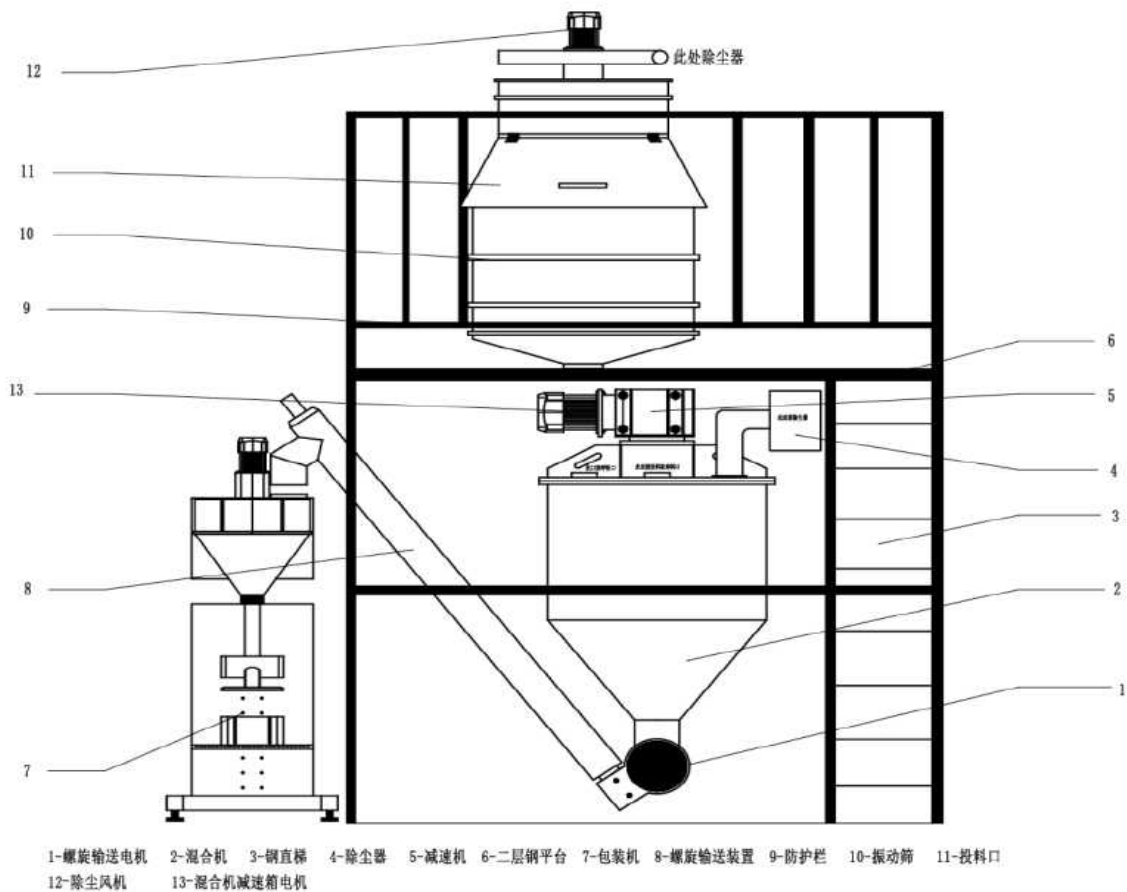
图 8 立式混合设备（爆炸设备）示意图

立式混合生产设备，自上而下分别为带除尘功能和振动筛的投料机、立式螺带混合机、单管上料机，之后是人工称量、包装。投料机放置在约 3m 高的平台上，叉车将物料运送到平台后，人工投料。投料机底部的振动筛与位于平台下部的混合机通过软管连接，物料通过软管从投料机进入到混合机。混合机底部通过排料阀后与单管上料机连接，实现排料。

仟佰味公司迁入新址后，在没有论证实施方案安全性和采取安全防护措施的情况下，自行安装、改造、使用立式混合设备。立式混合设备部件安装到位后，2025年2月13日下午至2月15日上午期间，高某廷等人自行在设备二层金属平台开设270x270mm的方型开口，安装投料机与混合机之间的连接软管。

位于生产车间中部的立式混合设备在混合搅拌过程中，因设备安装时进入罐内的金属碎片与罐体摩擦形成点火源，导致罐内淀粉等物料发生爆炸，爆炸引发生产车间内存放的淀粉、浆粉等物料形成粉尘云，继而发生二次爆炸。

1.金属碎片分析。高某廷等人无机械设计、安装相关知识和工作技能，在没有生产厂家技术人员指导的情况下，自行安装、调试立式混合设备，在设备二层金属平台切割开设 270x270mm 的方型开口过程中，切割产生的金属残片进入位于下方的混合机

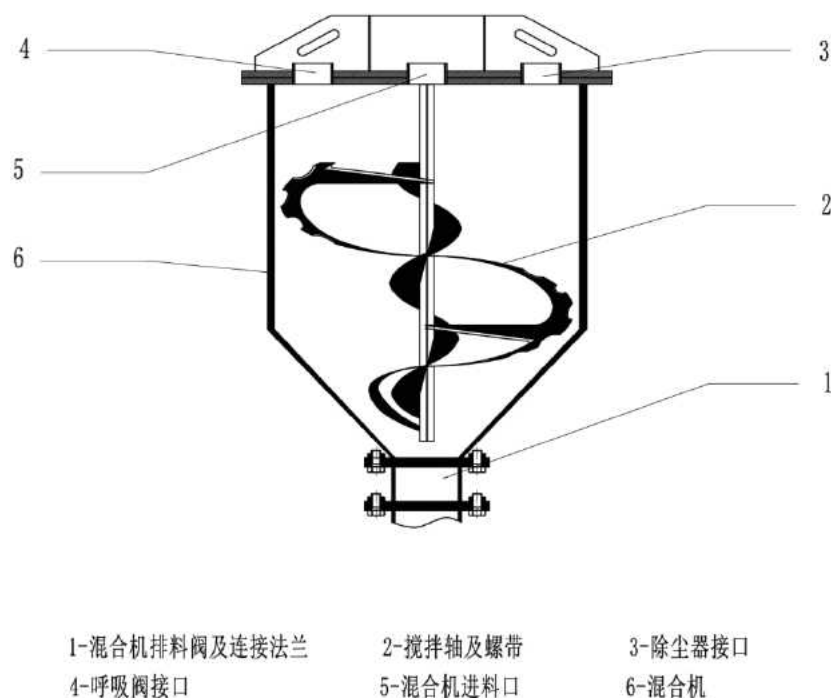
图 9 混合机内部示意图

运行原理：产品设计为双螺带，外螺带外边为锯齿形状，通

过内、外螺带上下对流搅拌，物料搅拌均匀，有物料不易触及轴承、成品料出料容易的特点。混合机总体高度（包括底座支腿）2666mm，出料口至地面 590mm，顶部长 1700mm，宽 1637mm；罐盖部分设有观察窗、投料口、吸尘口。顶部设有驱动转轴的电机减速机。混合机罐体材质 AISI304^[4]，设计全容积 1250L，理论有效容积 1000L，最大装载率 70%。配套采购 1000L 立式双螺带电气操作台。

3. 点火源分析。经比对现场遗留的立式混合机内壁带有金属摩擦痕迹的残片划痕，结合厂家的出厂要求，综合研判，爆炸残片划痕为金属异物与混合机内壁摩擦形成。该摩擦较为剧烈，能量超过淀粉点燃能量，符合此次事故点火源特征。

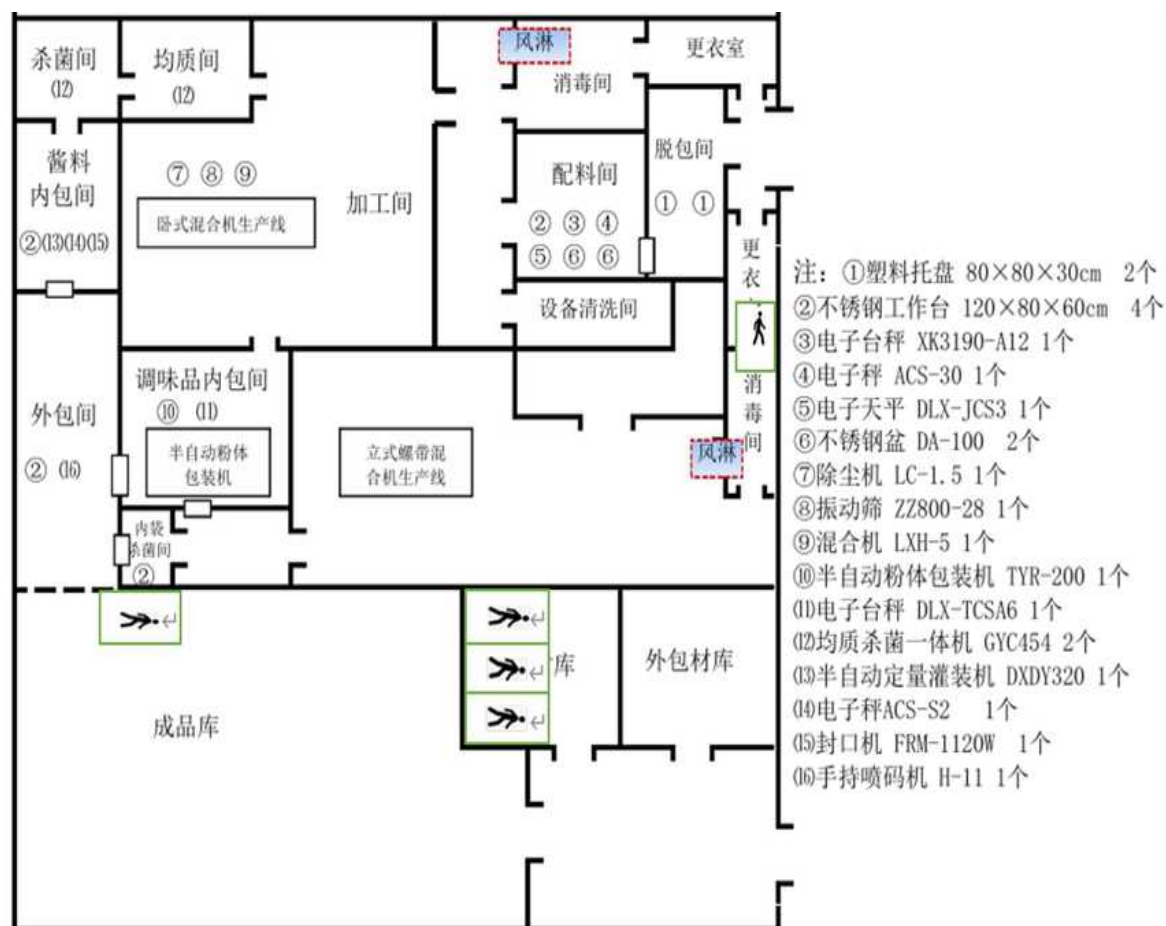
图 10 死亡人员位置图

1. 死者分布情况。爆炸后冲击波将生产车间内轻质隔档破坏，

隔档、设备、人员在冲击波作用下，以爆炸点为中心向周围飞散。5名死者分别位于成品库西北侧（1名）、内包材库西侧（3名）、更衣间与消毒间（1名）（见图10）。
